# Besiktningsprotokoll

Försäkringsbesiktning för Anticimex Säljarförsäkrat

| Fastighetsadress:<br>Björkgatan 3 | |

| Besiktningsdatum:<br>2025-08-11 | Protokollnummer:<br>69147204 |

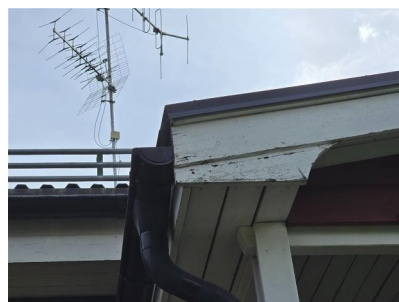
Vindskivor har färgsläpp och torrsprickor.

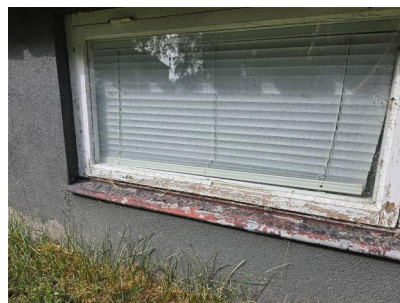
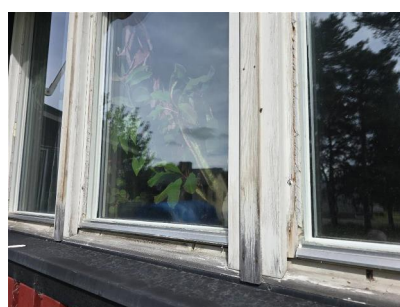
Fönster har färgsläpp och torrsprickor.

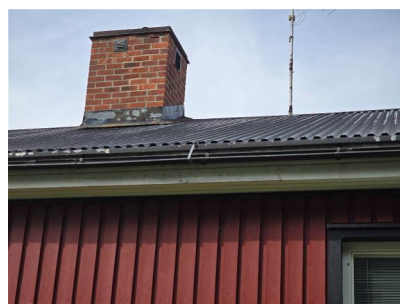
Hängrännor lutar fel.

När hängrännor har en felaktig lutning (bakfall) finns risk att regnvatten svämmas över vilket i sin tur kan leda till fuktskador på fasad och sockel.

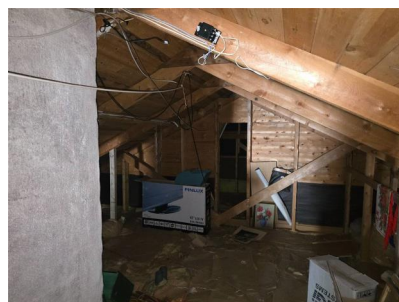
Vid kontroll av vinden uppmättes fuktvärden under kritisk fuktnivå för mikrobiell tillväxt och en normal lukt upplevdes. Fuktkvoten i underlagstak/takbjälkar uppmättes till 9 %.

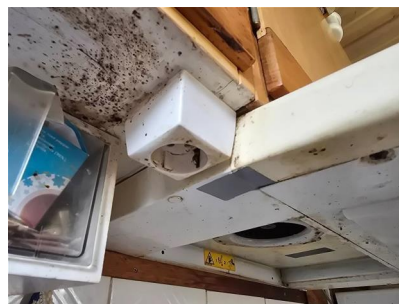
I köket noterades en felkoppling i ett jordat eluttag. Detta bör ses över av behörig elektriker.

Vid stickprovskontroll av jordade eluttag noterades felkoppling.

Kontakta en elektriker för kontroll och åtgärd.

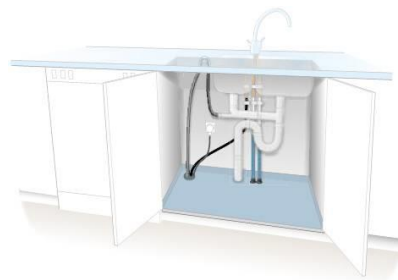
Fuktskydd saknas i diskbänksskåp samt under kyl och frys.

För att upptäcka eventuella läckage, installera gärna fuktskydd.

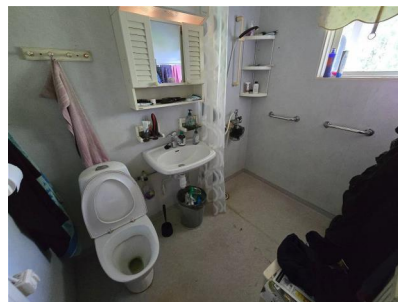
Våtutrymmet har äldre yt-/tätskikt.

Eftersom funktionen, som innebär att ytskiktet/tätskiktet ska vara vattentätt, kan vara nedsatt finns en ökad risk att vatten tränger igenom ytskiktet/tätskiktet med vattenskador i omkringliggande konstruktioner som följd.

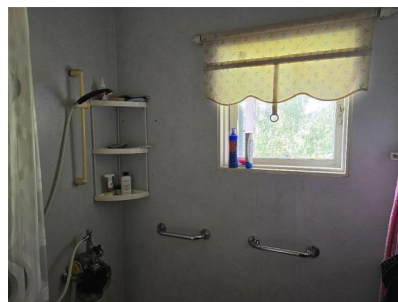
Fönster är olämpligt placerat.

Fönstrets placering i våtutrymmet utgör en risk för fuktskador i fönster- och väggkonstruktionen.

För att minska risken för fuktskador på fönster och väggkonstruktion rekommenderas att man skyddar fönstret mot vattenbegjutning.

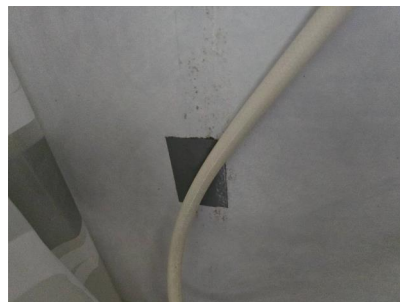
Tejpade skador/otätheter noterades på vägg

Detta medför att vatten kan tränga ner i bakomliggande konstruktioner med fuktskador som följd. Detta kan i sin tur leda till mikrobiella skador (angrepp av mikroorganismer).

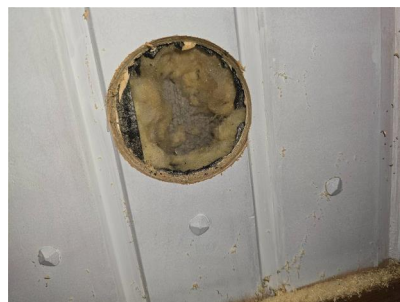
Källargrundmurar med påreglade isolerade ytterväggar finns i relax och gillestuga.

Fuktkvoten uppmättes till 12 %, den relativa fuktigheten uppmättes till 71 % och en normal lukt kunde kännas i golv/vägg vinkel.

Befintlig påreglad vägg och eventuella väggsyllar riskerar att drabbas av fuktskador på grund av naturlig fuktpåverkan. Detta i sin tur kan leda till mikrobiella skador (angrepp av mikroorganismer) som kan resultera i att mikrobiell lukt sprids till boendemiljön. Om regler/syllar är tryckimpregnerade kan även en kemisk lukt förekomma.

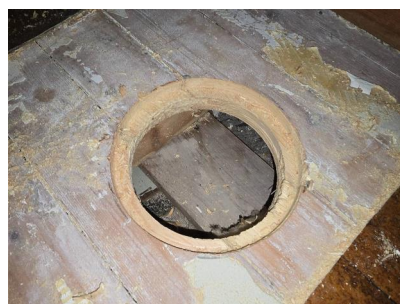
Golvkonstruktionen i gillestugan består av en betongplatta på mark utan underliggande isolering och med ett uppreglat isolerat golv dikt an betongen.

Fuktkvoten uppmättes till 15 % och den relativa fuktigheten till 73 %.

Befintlig golvkonstruktion och eventuella väggsyllar riskerar att drabbas av fuktskador på grund av naturlig fuktpåverkan. Detta i sin tur kan leda till mikrobiella skador (angrepp av mikroorganismer) som kan resultera i att mikrobiell lukt sprids till boendemiljön.

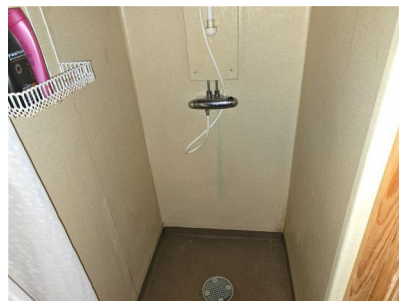
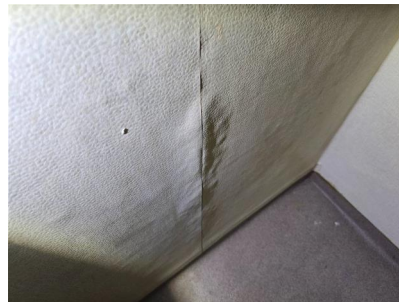
Husets våtrum är äldre och har brister som ökar risken för fuktrelaterade skador. Framförallt duschen i källaren. Där rekommenderar jag en renovering.

Våtutrymmet har äldre yt-/tätskikt.

Utrymmet är äldre och har passerat tiden för sin tekniska livslängd.

Renovering av utrymmet rekommenderas. Kontakta en behörig våtrumsentreprenör för en renovering. I samband med renoveringen bör omkringliggande konstruktioner kontrolleras för att upptäcka eventuella följdskador.
