# Ombesiktning

## Besiktningsutlåtande

69119633

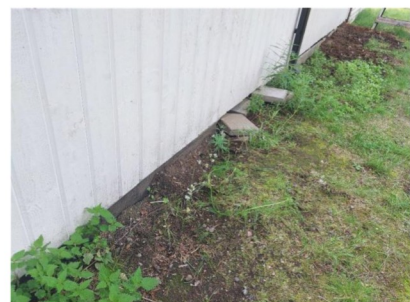
Mark som lutar mot huset förekommer.

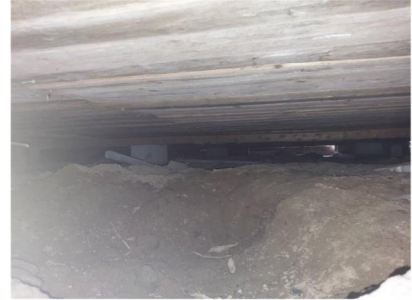
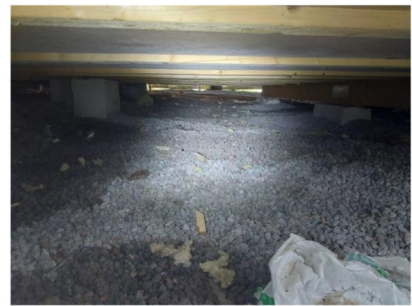
Lucka finns ej till utrymmet, dock noterades mikrobiell påväxt på trossbotten via springor i sockel, både på nyare och äldre del.

Torpar-/plintgrunder med bjälklag av organiskt material har ofta fuktskador på grund av naturlig fuktpåverkan. Detta kan resultera i mikrobiella skador (angrepp av mikroorganismer) och, i värsta fall, rötskador. Mikrobiell lukt kan då spridas till boendemiljön. Grunden har inte kunnat besiktigas fullt ut eftersom lucka saknas.

Vi rekommenderar att lucka öppnas upp och kontakt med utredningstekniker tas för en fördjupad undersökning för att bedöma orsak och omfattning.

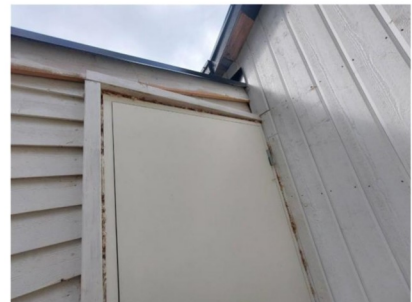
Otätheter kring pumphus/teknikrum, så som:

- Där pumphus möter husfasad.
- Kring dörr.

Risk finns att vatten rinner in i otätheter och orsakar fuktrelaterade skador.

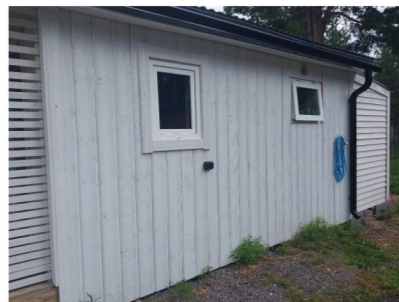
- Fasadpanel är i behov av målning/underhåll, endast grundmålad.
- Vindskivor som är omålade noterades.
- Fasadpanel som ej är jämnt avkapade förekommer i nederkant.

För att öka livslängden på fasadbeklädnaden rekommenderas målning och underhåll.

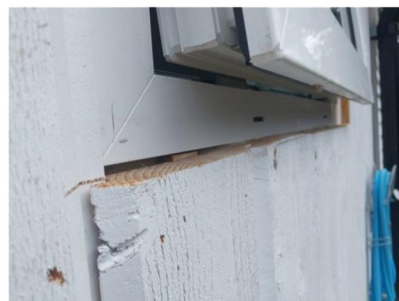
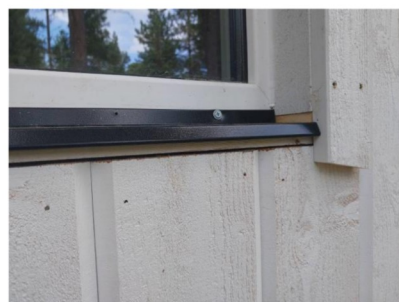
- Fönsterbleck saknas delvis på fönster.
- Otätheter förekommer kring fönsterbleck.

Avsaknad av fönsterbleck medför en ökad risk för att vatten kan rinna in och orsaka fuktrelaterade skador i omkringliggande konstruktioner.

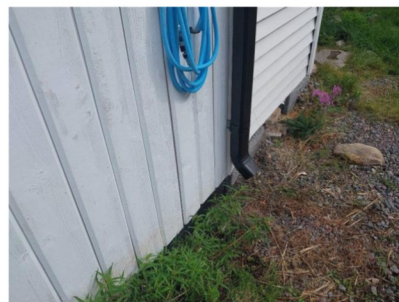
- Vatten från stuprör leds ej bort från huset.

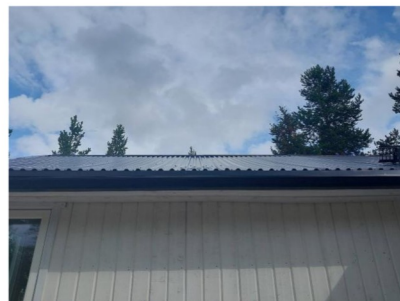
- Yttertak på utbyggnad sviktar något.
- Plåt på baksidan som ej är jämnt avkapad med övriga förekommer.
- Dropplåt saknas delvis.

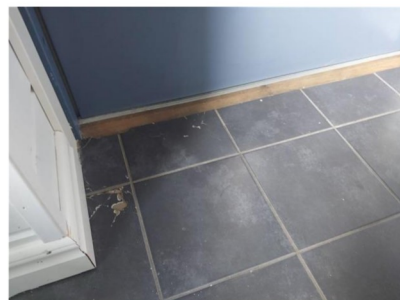
- Fogsläpp förekommer.
- Skador noterades i klinkergolv.

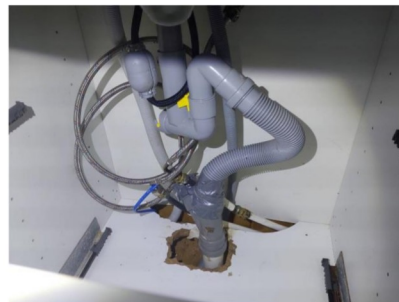
Fuktskydd saknas i diskbänksskåp.

För att upptäcka eventuella läckage, installera ett fuktskydd.

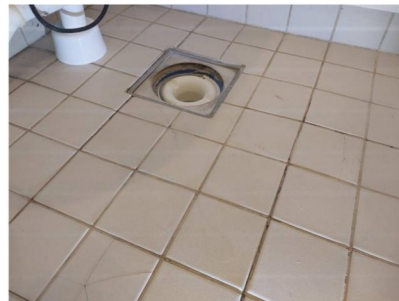
Brister noterades, så som:

- Golvbrunn ligger för nära vägg.
- Väggbeklädnad är ej våtrumsanpassad.
- Sprickor noterades i fogar. Klinker som släppt förekommer.
- Sprickor förekommer i klinkers.

Brister finns i utrymmet vilket kan leda till fuktskador i bakomliggande och intilliggande konstruktioner.

Vi rekommenderar kontakt med behörig våtrumsentreprenör för kontroll och åtgärdsförslag.
