Besiktningssprotokoll

Försäkringsbesiktning för Anticimex Säljarsförsäkrat

Fastighetsbeteckning: Torggården 10:18	
Fastighetsägare: Dödsbo efter :Sonja Elvira Mellqvist	
Fastighetsadress: Ritarvägen 21	
Postnummer: 961 39	Ort: Boden

Besiktningdatum: 2024-02-13	Protokollnummer: 68101393
Temperatur: - 21 °C	Väderlek: Klart
Tekniker: Emma Engman	
E-post: emma.engman@Anticimex.se	
Kontor: Piteå	
Närvarande: Yvonne Mellqvist, dotter till föregående husägare.

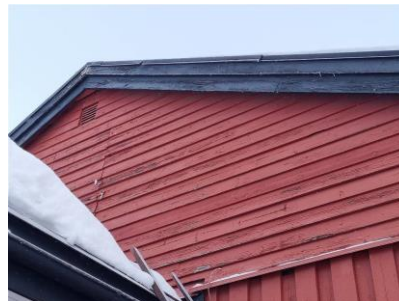
- Fasadpanelen/övriga trädetaljer såsom vindskivor är i behov av målning/underhåll.

- Kondensvatten från luftvärmepumpens utedel leds inte bort från husgrunden. Led bort vattnet.

För att öka livslängden på fasadbeklädnaden/trädetaljer rekommenderas målning och underhåll.

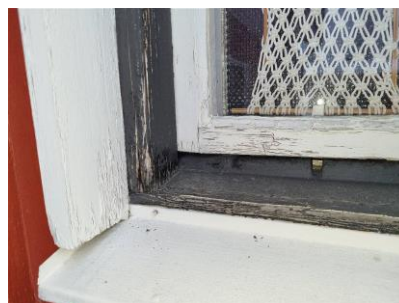
Fönster är i behov av målning/underhåll.

För att öka livslängden på fönster rekommenderas målning och underhåll.

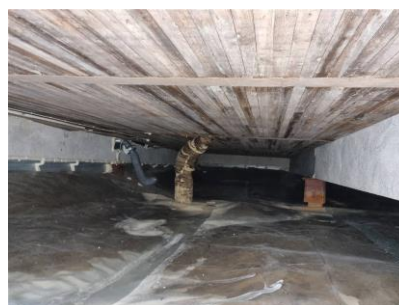
- Vid kontroll av krypgrunden uppmättes fuktvärden under kritisk nivå för mikrobiell tillväxt, dock upplevdes en kemisk lukt i grunden och från materialprov från blindbotten. Mikrobiell påväxt finns utbrett på blindbottens undersida.

Krypgrunder med bjälklag av organiskt material har ofta fuktskador på grund av naturlig fuktpåverkan. Lukten som känns i krypgrunden kan också spridas till boendemiljön.

- Fuktkvoten uppmättes stickprovvis till 9 % i blindbotten.
- Den relativa fuktigheten i själva grunden uppmättes till 41% vid 0 grader.
- Provhål har inte tagits upp då det gick att komma åt konstruktionen på annat sätt.

Grunden är undertrycksventilerad, observera att denna installation inte har en fuktsäkrande effekt.

- Vi rekommenderar en fördjupad undersökning för att bedöma orsak och omfattning, samt att få åtgärdsförslag.

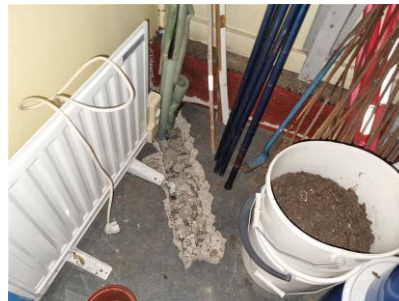
- Allmänt slitage förekommer såsom färgsläpp på golv.
- Skadad klack framför port.
- Del av betongplattan är uppbyggd, se under muntliga upplysningar.
- Gjutjärnsbrunnen är rostangripen.
- Underhållsbehov finns på porten.

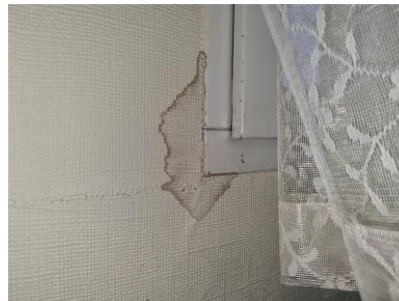
- Fuktfläck finns under fönster, torrt vid kontroll.
- Dörr är igenbyggd.

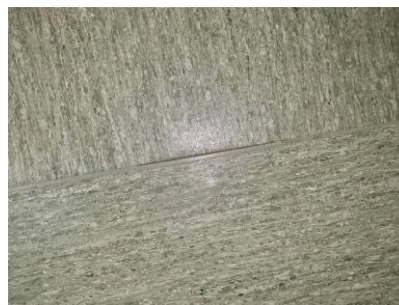
- Våtutrymmet har äldre yt-/tätskikt.
- Otäta skarvar finns i golvbeklädnaden.

Eftersom funktionen, som innebär att ytskiktet/tätskiktet ska vara vattentätt, kan vara nedsatt finns en ökad risk att vatten tränger igenom ytskiktet/tätskiktet med vattenskador i omkringliggande konstruktioner som följd.

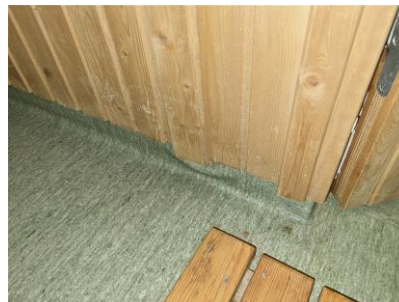
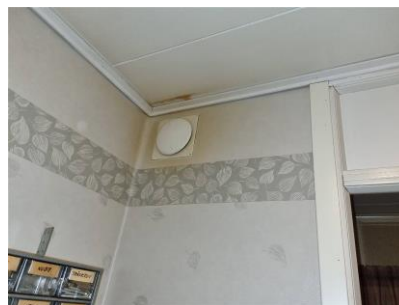
- Plana punkter förekommer i golvlutningen, exempelvis utanför duschzon.
- Bula finns i golvbeklädnaden i bastu.
- Missfärgning finns vid ventil.

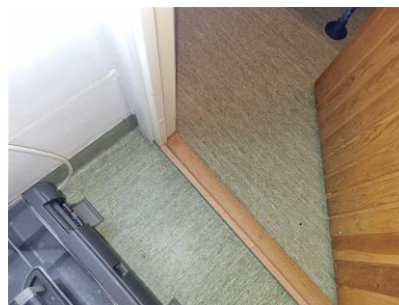
Golvbrunnar finns ej. Tröskel finns som blockerar vatten vid ett eventuellt läckage att rinna vidare mot golvbrunnar i duschrum/tvättstuga.

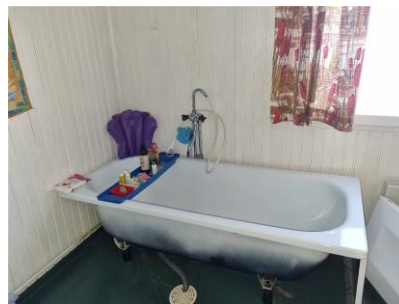
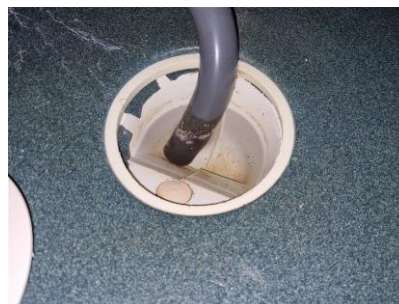
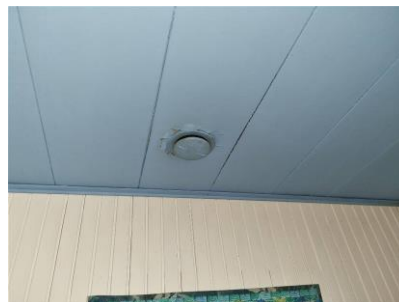
Våtutrymmet har äldre yt-/tätskikt. Utrymmet är äldre och har passerat tiden för sin tekniska livslängd.

- Ej godkänd väggbeklädnad av trä.
- Fönster är placerat nära duschzon.
- Tätskikt är felmonterat i golvbrunnen och sticker fram under klämringen.
- Golvmatta har släppt från underlaget kring golvbrunnen.
- Fuktfläckar finns vid ventil i tak, se under muntliga upplysningar.
- Golvfallet mot golvbrunnen är bristfälligt utfört.

Renovering av utrymmet rekommenderas. Förhöjda fuktindikationer indikerades runt golvbrunnen. Kontakta en behörig våtrumsentreprenör för en renovering. I samband med renoveringen bör omkringliggande konstruktioner kontrolleras för att upptäcka eventuella följdskador.

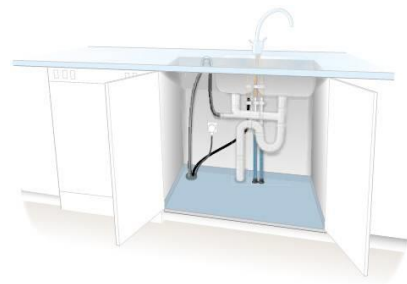
✎ Fuktskydd finns inte i diskbänkskåpet samt under kyl/frys. Montera fuktskydd för att kunna upptäcka eventuella läckage.
