# Besiktningssprotokoll

Försäkringsbesiktning för Anticimex Säljarsförsäkrat

| Fastighetsadress:<br>Jarhois 167 | |

| Besiktningdatum:<br>2026-02-23 | Protokollnummer:<br>69560210 |

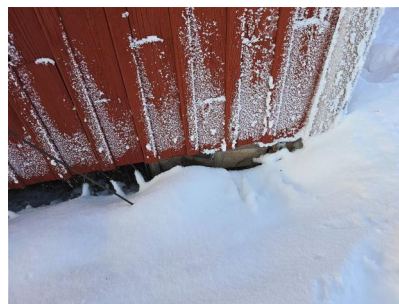
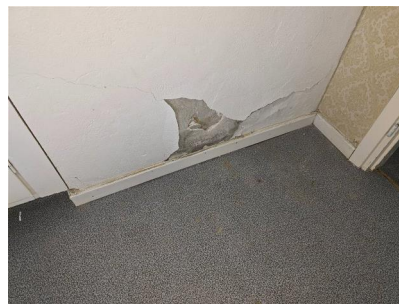
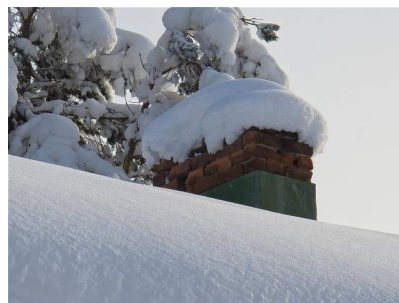
-Sprickor/skador finns i sockeln. Sockelstenar lutar (noterades i sockel mot norr).

-Plintar under bärlinor i torpargrund som är spruckna förekommer.

-Sprickor i betongvägg i matkällare.

-Putssläpp noterades på nedre del av murstocken.

-Sprickor/spruckna tegelstenar i skorsten.

Kontakta murare för en fördjupad undersökning för att utreda orsak, omfattning och åtgärd.

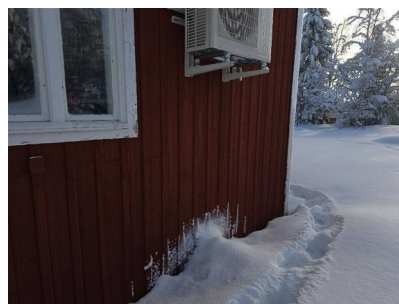
Luftvärmepumpens utvändiga del avger relativt mycket avfrostningsvatten. Detta vatten bör ledas bort från fasad/sockel för att undvika ökad fuktbelastning på fasad/sockel.

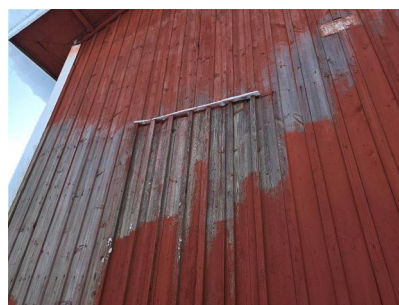
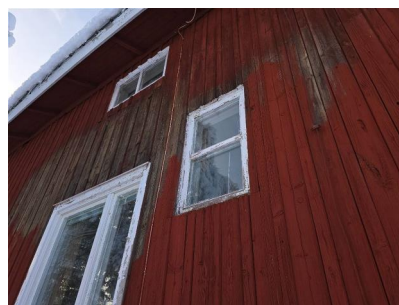
Fasadpanelen är i behov av målning/underhåll.  
-Otätheter i fasaden noterades.  
-Färgsläpp och torrsprickor förekommer.

Fasadbeklädnad och träkonstruktioner där målningsbehov finns riskerar att få fukt- och rötskador på grund av sämre vattenavvisande förmåga. För att öka livslängden på fasadbeklädnaden rekommenderas målning och underhåll.

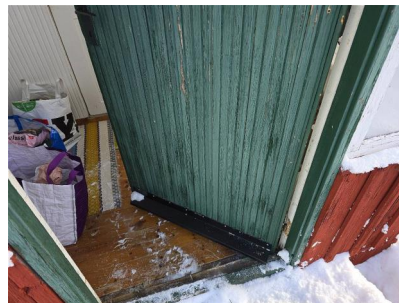
Dörr är i behov av målning/underhåll.

Dörrar där målningsbehov finns riskerar att få fukt- och rötskador på grund av sämre vattenavvisande förmåga.

För att öka livslängden på dörr rekommenderas målning och underhåll.

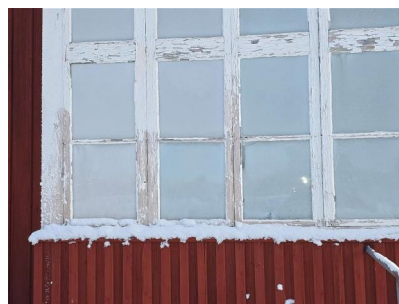
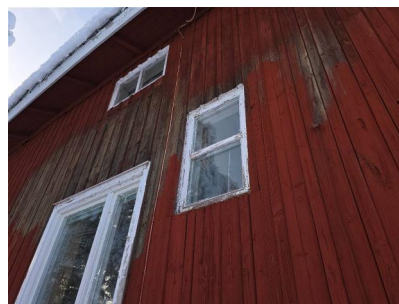
Bristfälliga tätningslistor i fönster.

Fönster är i behov av målning/underhåll.

- Färgsläpp och torrsprickor förekommer.
- Plåtar saknas ovan och under fönster på baksida.

Fönsterbågar och fönsterkarmar där målningsbehov finns riskerar att få fukt- och rötskador på grund av sämre vattenavvisande förmåga.

För att öka livslängden på fönster rekommenderas målning och underhåll.

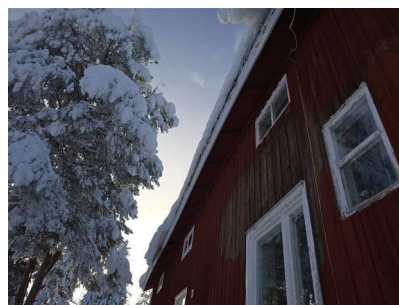
Hängrännor saknas.

När hängrännor saknas utsätts fasad och grund för ökad fuktbelastning, vilket i sin tur kan leda till fuktskador i bakomliggande konstruktioner.

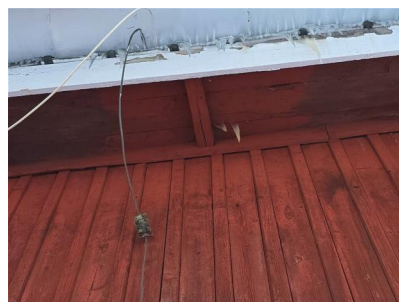
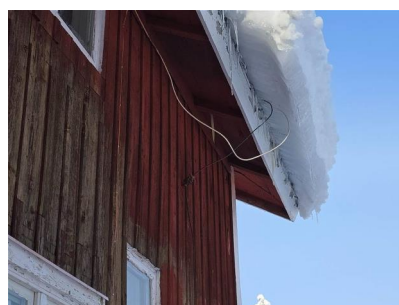
- Taket läcker i takfoten. Istapp hänger från takfot.
- Kraftig isbildning i takfoten på yttertaket.
- Äldre plåttak (pannplåt) med kondensskydd av sticketak.

Kontakta takläggare för kontroll och åtgärd av yttertaket. Isoleringen på vindsbjälklaget (nockvind, sidovind och tätning/isolering av dörrar till sidovindar) behöver även förbättras för att minska värmeförluster och isbildningen på yttertak.

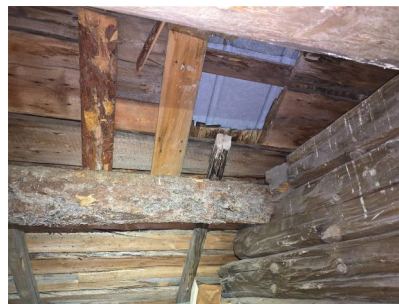
Kondensskydd bristfälligt.  
-Kondensskydd av sticketak saknas under liten del av plåttaket.

När kondenskyddet är bristfälligt finns en ökad risk för fuktskador i de underliggande konstruktionerna.

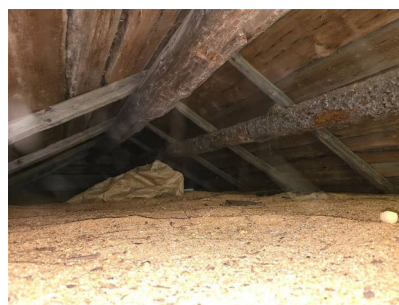
Vid kontroll av vinden uppmättes fuktvärden under kritisk fuktnivå för mikrobiell tillväxt och en normal lukt upplevdes.  
Fuktkvoten i underlagstak/takbjälkar uppmättes till 11 %.

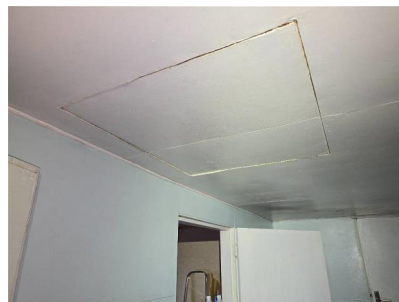
Lucka ej öppningsbar till vindsutrymmet.

Vindsutrymmet har inte kunnat besiktas eftersom luckan ej gick att öppna.

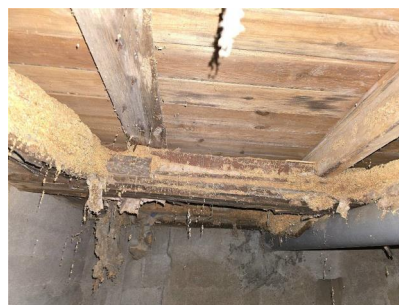
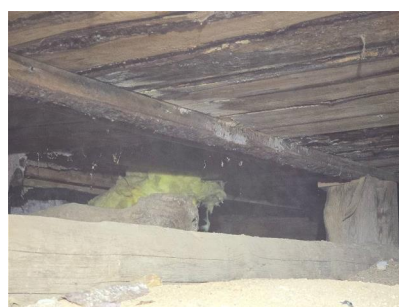
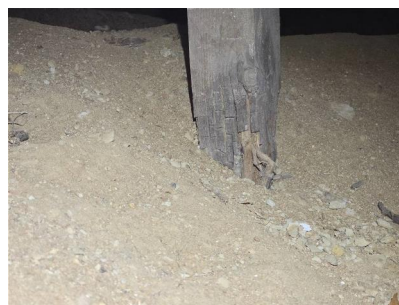
Vid kontroll av torpargrunden noterades rötskador och en mikrobiell lukt upplevdes från golvkonstruktionen i sovrum 1 och vardagsrum.

- Taket i matkällaren rötskadat och ramlat ner på golv i matkällaren.
- Rötsvamp noterades på trossbotten i torpargrund.
- Stöttor rötskadade mot mark.
- Bärninor i kontakt med marken.
- Södra delen av grunden ej besiktningsbar vid besiktningstillfället. Lucka finns enbart till norra delen av torpargrunden.

Uteluftsventilerade torpargrunder med bjälklag av organiskt material har ofta fuktskador på grund av naturlig fuktpåverkan. Fuktkvoten uppmättes till 15-16 % i trossbotten i grunden.

Vi rekommenderar en fördjupad undersökning för att bedöma orsak och omfattning.

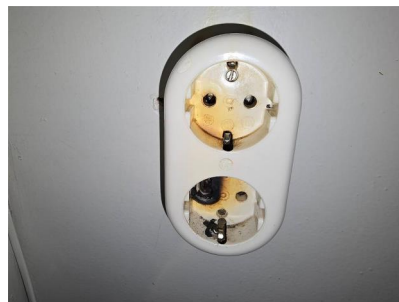
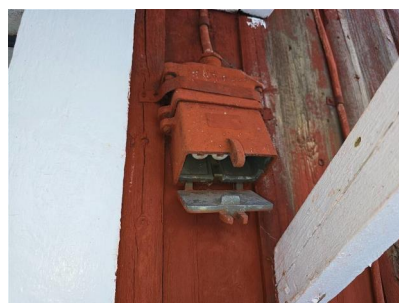
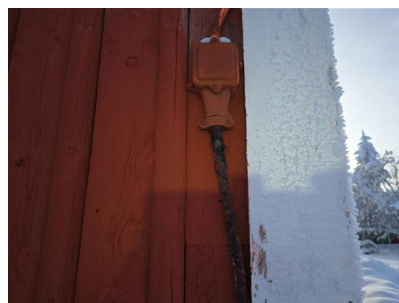
Elanläggningen i huset är äldre med brister.

- Spår av värmeutveckling i eluttag i kök 2.
- 3-fasuttag i metall.
- Glaslock saknas på vissa propphuvor i elcentralen.
- Fullständig gruppförteckning finns ej vid elcentral.
- Petsydd saknas i vissa eluttag.

Äldre elanläggningar och elkablar är en säkerhetsrisk som kan orsaka både personskador och brand.

Kontakta en elektriker för kontroll och åtgärd.

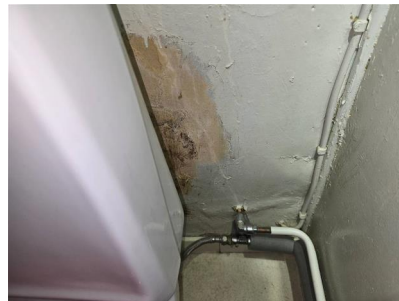
Utrymmet är i behov av renovering.

- Vägg bakom wc-stol fuktskadad/mikrobiellt skadad (torrt vid inspektion).
- Wc-stolen lös.
- Tätskikt med uppvik mot vägg finns ej.
- Frånluftsventilation finns ej.

Kontakta en entreprenör för en renovering. I samband med renoveringen bör omkringliggande konstruktioner kontrolleras för att upptäcka eventuella följskador.

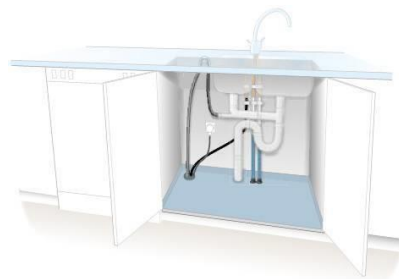
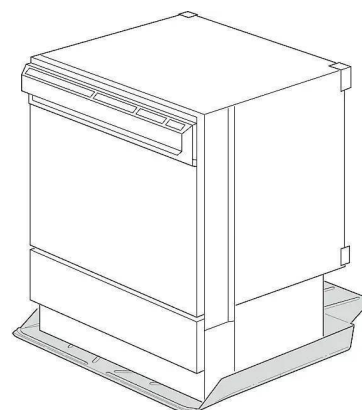
Fuktskydd saknas under vitvaror och i diskbänksskåp.

Utan fuktskydd är det svårt att upptäcka läckage. Vatten kan då tränga in i omkringliggande konstruktioner och orsaka fuktskador.

För att upptäcka eventuella läckage, installera ett fuktskydd.

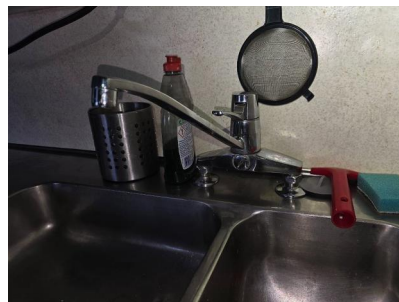
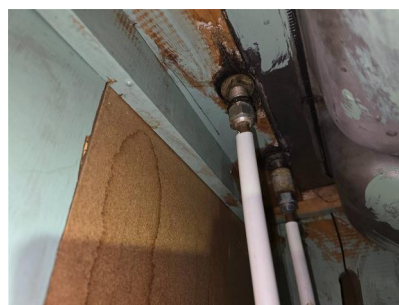
Köksblandare lös och otät mot diskbänkskåp.

Undersida av diskbänk fuktskadad.

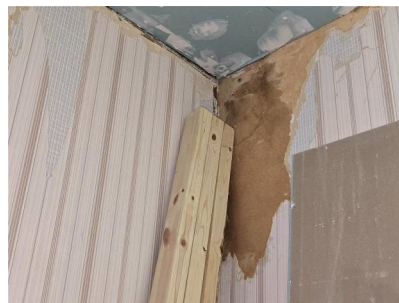
Spår av fukt på vägg vid avluftningsrör.

Torrt vid inspektion.

Se notering i ovanliggande klädkammare.

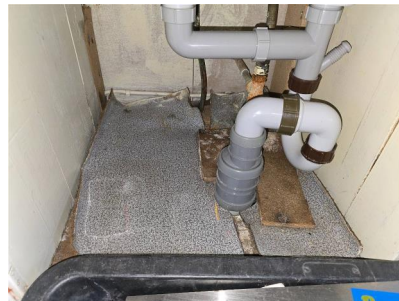
Diskbänksskåpet har fuktskador.

Vi rekommenderar en fördjupad undersökning för att bedöma orsak och omfattning.

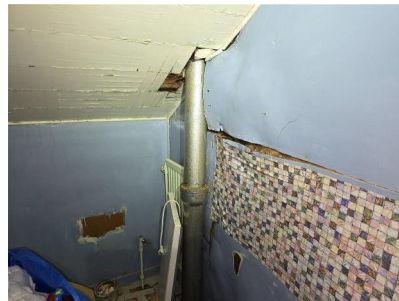
Tak/vägg och golv har fuktskador av läckage genom yttertaket vid avluftningsrör.  
Oklart om orsak åtgärdats.  
Torrt vid inspektion.

Kontakta takläggare för kontroll och åtgärd av yttertaket.  
Kontakta snickare för byte av skadat material.
