Anticimex Överlåtelsebesiktning av småhus - nivå 2

Fastighetsbeteckning: Heden 6:11	
Fastighetsägare: Sofia Yvonne Samuelsson & Lars Samuelsson	
Fastighetsadress: Hällan 1	
Postnummer: 956 91	Ort: Överkalix

Besiktningdatum: 2026-03-05	Protokollnummer: 69584134
Temperatur: -10 °C	Väderlek: Halvklart
Tekniker: Fredrik Sköld	
E-post: Fredrik.Skold@anticimex.se	
Kontor: Piteå	
Närvarande: Representant för säljare: Hans Nilsson och Otso Modig

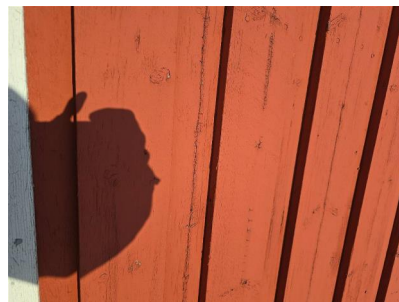
Fasadpanelen mot söder är i behov av målning/underhåll.

För att öka livslängden på fasadbeklädnaden rekommenderas målning och underhåll.

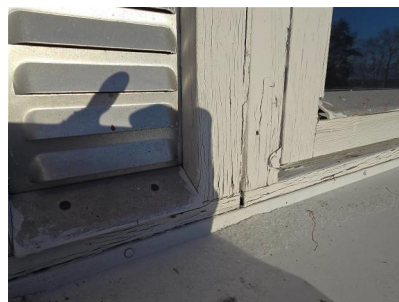
Fönster på solsidan i sovrum är i behov av målning/underhåll.

För att öka livslängden på fönster rekommenderas målning och underhåll.

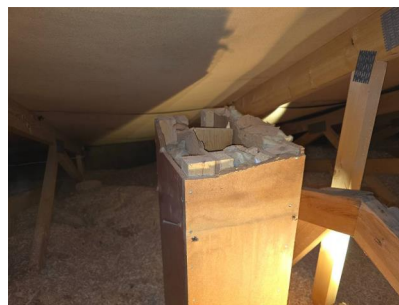
Ventilationskanal från våtrumsfläkt i dusch avslutas på kallvinden.

Flytta våtrumsfläkt i dusch till yttervägg och stäng ventilationskanal upp till kallvinden eller dra spirorör från våtrumsfläkt och anslut i gavelspets på kallvinden.

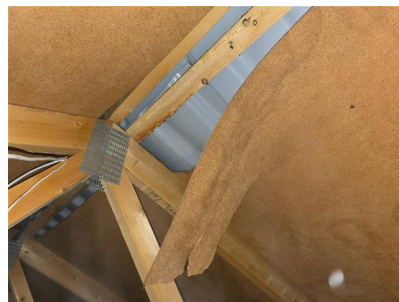
Del av kondensskydd lossnat.

Montera fast.

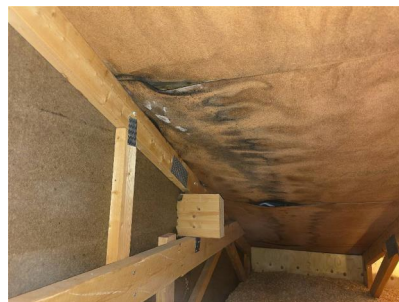
Fuktfleck på underlagstaket (torrt vid inspektion).

Kontrollera och åtgärda eventuella otätheter på yttertak.

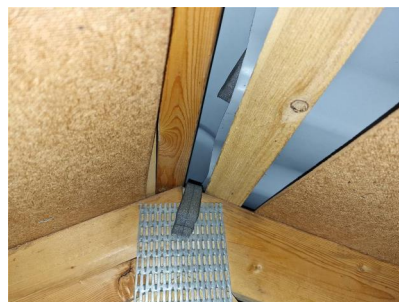
Tätband under nockplåten har fläckvis glidit in på kallvinden.

Justera eller byt tätband under nockplåt.

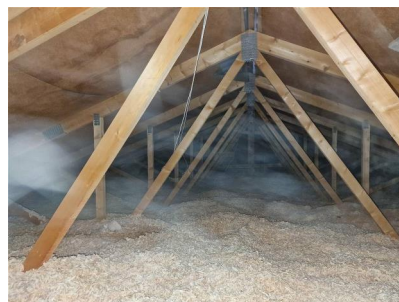
Vid kontroll av vinden uppmättes fuktvärden under kritisk fuktnivå för mikrobiell tillväxt och en normal lukt upplevdes. Fuktkvoten i underlagstak/takbjälkar uppmättes till 10 %.

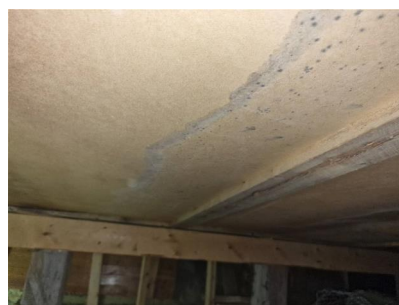
Krypgrund: Missfärgningar på trossbottenskivor i del av grund är sedan tiden då kommunen ägde fastigheten. Problem fanns då med att vattnet frös. Ingång till krypgrunden under entrebro stängs vintertid.

Trossbottenskvivor fläckvis missfärgade.

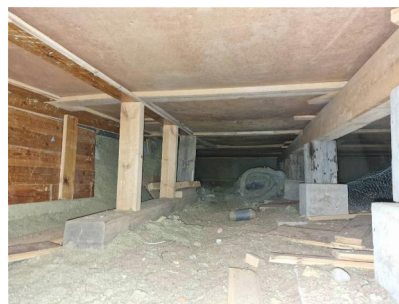
Vid kontroll av konstruktionen i krypgrund uppmättes fuktvärden under kritisk fuktnivå för mikrobiell tillväxt och normal lukt upplevdes.

Golvbjälklaget ovan den uteluftsventilerade krypgrunden riskerar att drabbas av fuktskador på grund av naturlig fuktpåverkan. Detta kan i sin tur leda till mikrobiella skador (angrepp av mikroorganismer) som kan leda till att mikrobiell lukt sprids till boendemiljön.

Fuktkvoten uppmättes vid besiktningstillfället till 12 %.

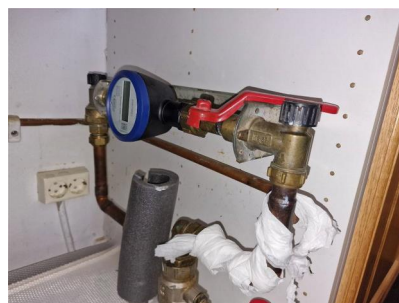
- Avstängningsventil på vattenmätaren är av bristfällig kvalitet. Gäller Ik580/581/582.

Denna modell av avstängningsventil har haft problem där den ärgar loss, vilket kan leda till vattenskador i kringliggande konstruktioner.

Det rekommenderas att rörmokare kontaktas för byte av avstängningsventilerna (vattenmätarkopplet) till godkänd produkt.

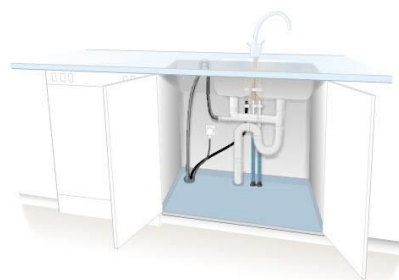
- Fuktskydd saknas i diskbänksskåp och under kyl/frys.

Utan fuktskydd är det svårt att upptäcka läckage från rörledningar. Vatten kan då tränga in i omkringliggande konstruktioner och orsaka fuktskador.

För att upptäcka eventuella läckage, installera ett fuktskydd.

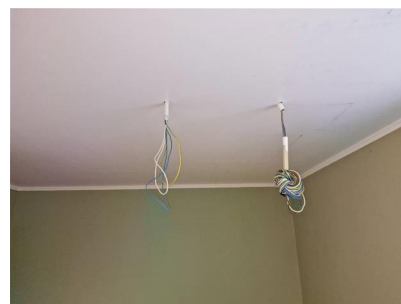
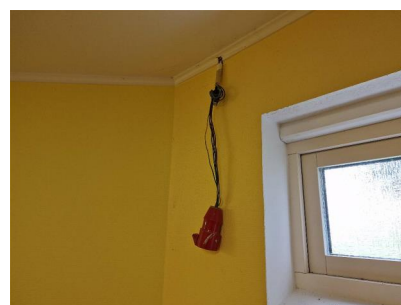
- ✎ Ej färdigställda elinstallationer i pannrum och garage. Lösa eltrådar.
Kontakta elektriker.

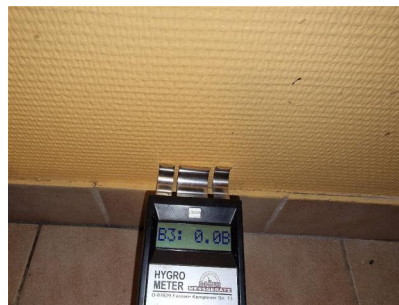
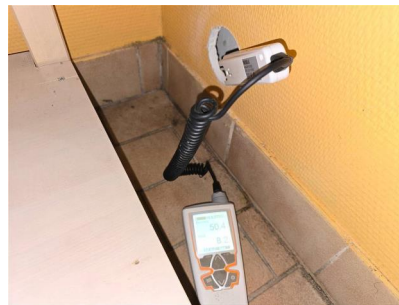
Vid kontroll av påreglad väggkonstruktionen i passage vid trapp uppmättes fuktvärden under kritisk nivå för mikrobiell tillväxt och normal lukt upplevdes.

Den relativa fuktigheten uppmättes till 50 % i provhål i påreglad vägg och en normal lukt kunde kännas i golv/vägg vinkel.

På insida av källarväggar noterades låga fuktindikationer.

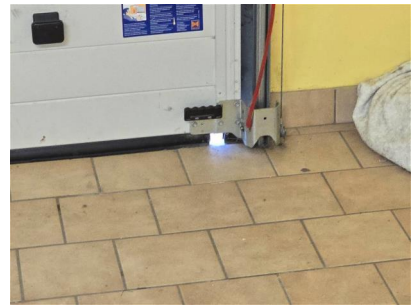
Otät garageport.
