# Besiktningsprotokoll

## Försäkringsbesiktning för Anticimex Säljarförsäkrat

| Fastighetsadress:<br>Idrottsvägen 13 | |

| Besiktningsdatum:<br>2025-05-19 | Protokollnummer:<br>69006470 |

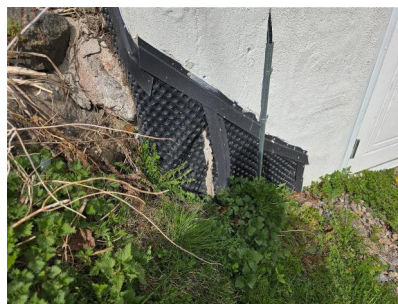
Platonmatta synlig ovan mark och otät i skarv utanför groventre.

Täta skarv och fyll upp med matjord så att Platonmattan hamnar under mark.

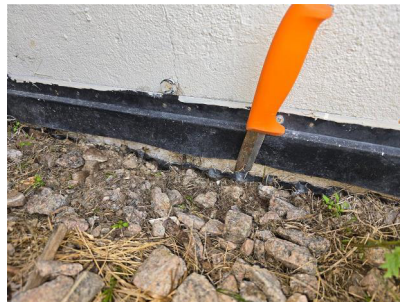
Otätthet mellan dropplista och platonmatta under entrebro.

Flytta ner dropplista och fyll upp med matjord.

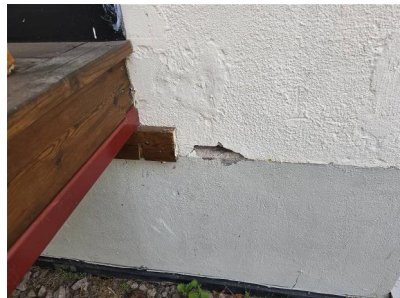
Mindre putssläpp noterades.

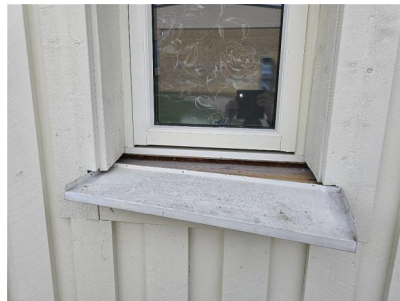
-2 st lösa fönsterbleck. Återmontera fönsterblecken.

Fönsterbleck lossnat på 2 st fönster.

Eftersom fönsterblecken är otäta/lossnat finns risk att vatten rinner in i väggen vilket i sin tur kan leda till fuktskador i väggkonstruktionen.

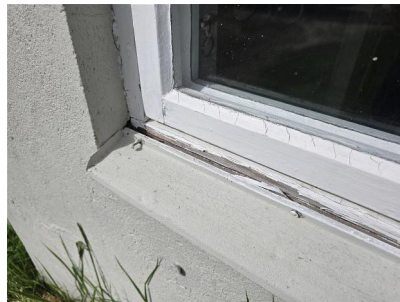
Källarfönster är i behov av målning/underhåll.

För att öka livslängden på fönster rekommenderas målning och underhåll.

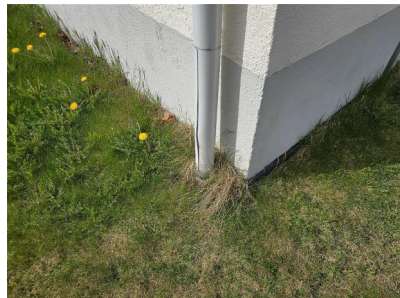
Lövsilar finns inte.

När det saknas lövsilar så finns det risk att det blir stopp i dagvattenledningen.

För att hindra stopp i dagvattenledningar rekommenderas komplettering av lövsilar.

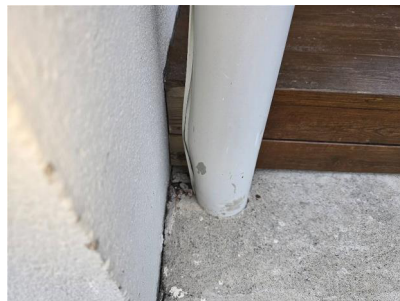
Frostsprängda stuprör förekommer.

Täta skarv och vänd gärna fals utåt.

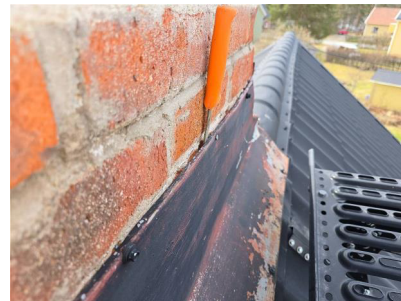
-Skorstensbeslaget på yttertak något otät mot skorstenen. Kontakt med plåtslagare rekommenderas.

Skorstensbeslag otät mot skorstenen.  
Skorstensbeslaget ej utbytt i samband med takrenoveringen.

Detta kan leda till fuktskador i bakomliggande konstruktioner.

Kontakta en plåtslagare för kontroll och åtgärd.

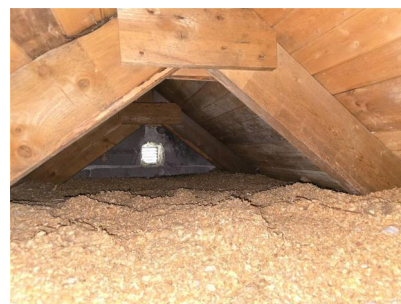
Vid kontroll av vinden uppmättes fuktvärden under kritisk fuktnivå för mikrobiell tillväxt och en normal lukt upplevdes.  
Fuktkvoten i underlagstak/takbjälkar uppmättes till 9 %.

Montera tätningslister runt invändig vindslucka.

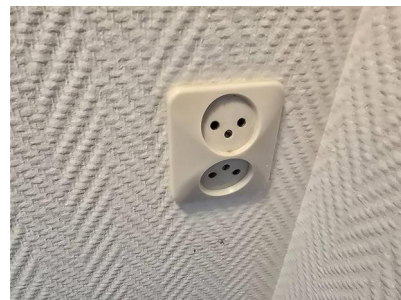
Vägguttag som saknar petskydd förekommer.

Petskydd i vägguttagen ökar elsäkerheten i hemmet.

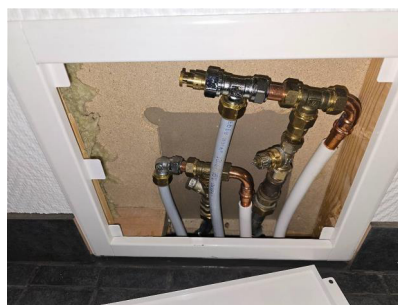
Fördelning för rör ej draget in i fördelarskåp med spillrör till avlopp/golvbrunn.

Montera läckagevarnare.

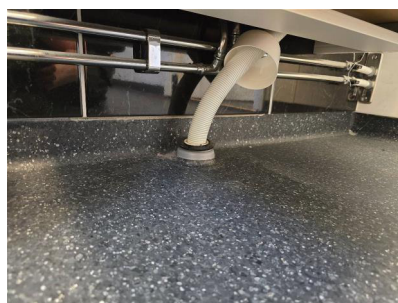
Ej lufttät skarv på avloppsrör under handfat.

Täta skarv för att minska risk för avloppslukt.

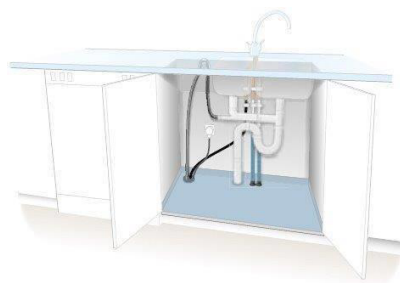
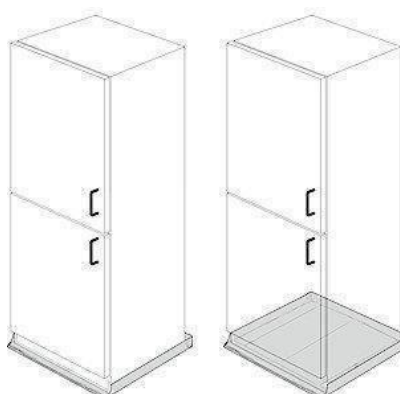
Fuktskydd saknas i diskbänksskåp och under kyl/frys.

För att upptäcka eventuella läckage, installera ett fuktskydd.

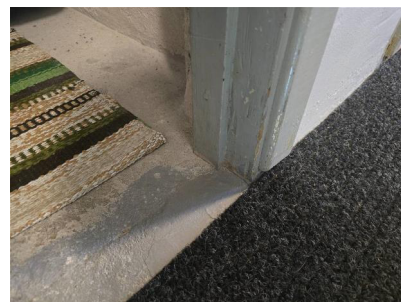
Trädetaljer i kontakt med betonggolv och källarvägg.

Trädetaljer kan via kapillärkraft bli fuktiga vilket kan leda till fuktskador. Vid misstanke om detta bör dessa delar bytas ut.

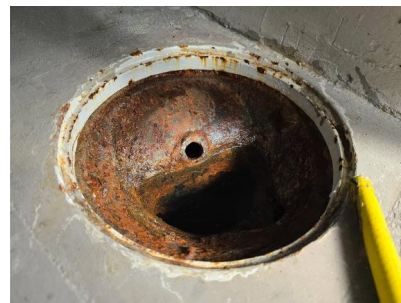
Rensplugg saknas i golvbrunnen.

Risk för avloppslukt.

Montera rensplugg.

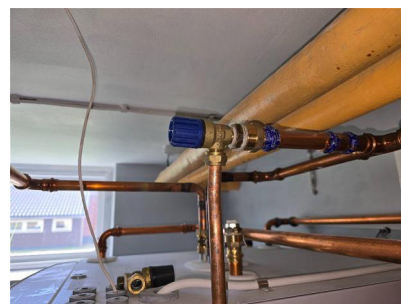
Värmepumpens säkerhetsventil håller ej tätt.

Kontakta rörmokare för byte/åtgärd av säkerhetsventil.

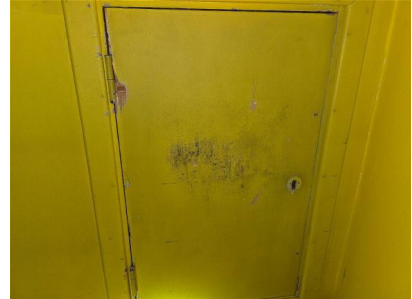
Mikrobiell påväxt på dörr till sidovind.

Förbättra isoleringen av dörren och se över ventilationen på övre plan (spaltventiler stängda på övre plan vid besiktningstillfället).  
Slipa bort mikrobiell påväxt.

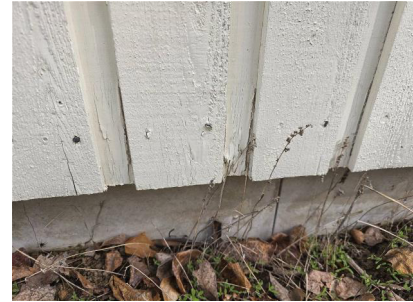
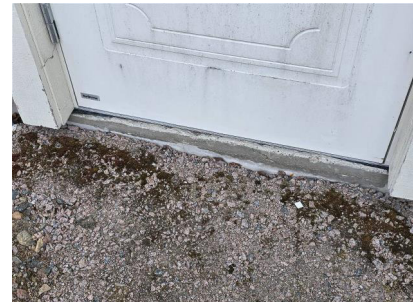
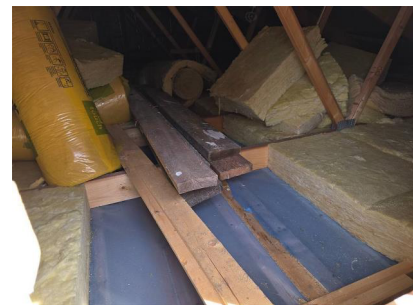
- Delar av fasaden är i behov av målning (färgflag).
- Tröskelbleck finns ej under ytterdörr.
- Isoleringen av vindsbjälklaget ej färdigställd.

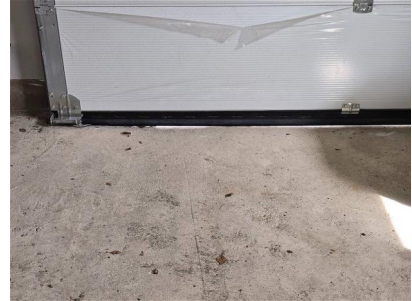
Otät garageport.  
Ej fullständigt färdigställt invändigt.
