RAPPORT

12709329
MÄTRAPPORT SÄVAST 4:89

2020-10-27

Sweco

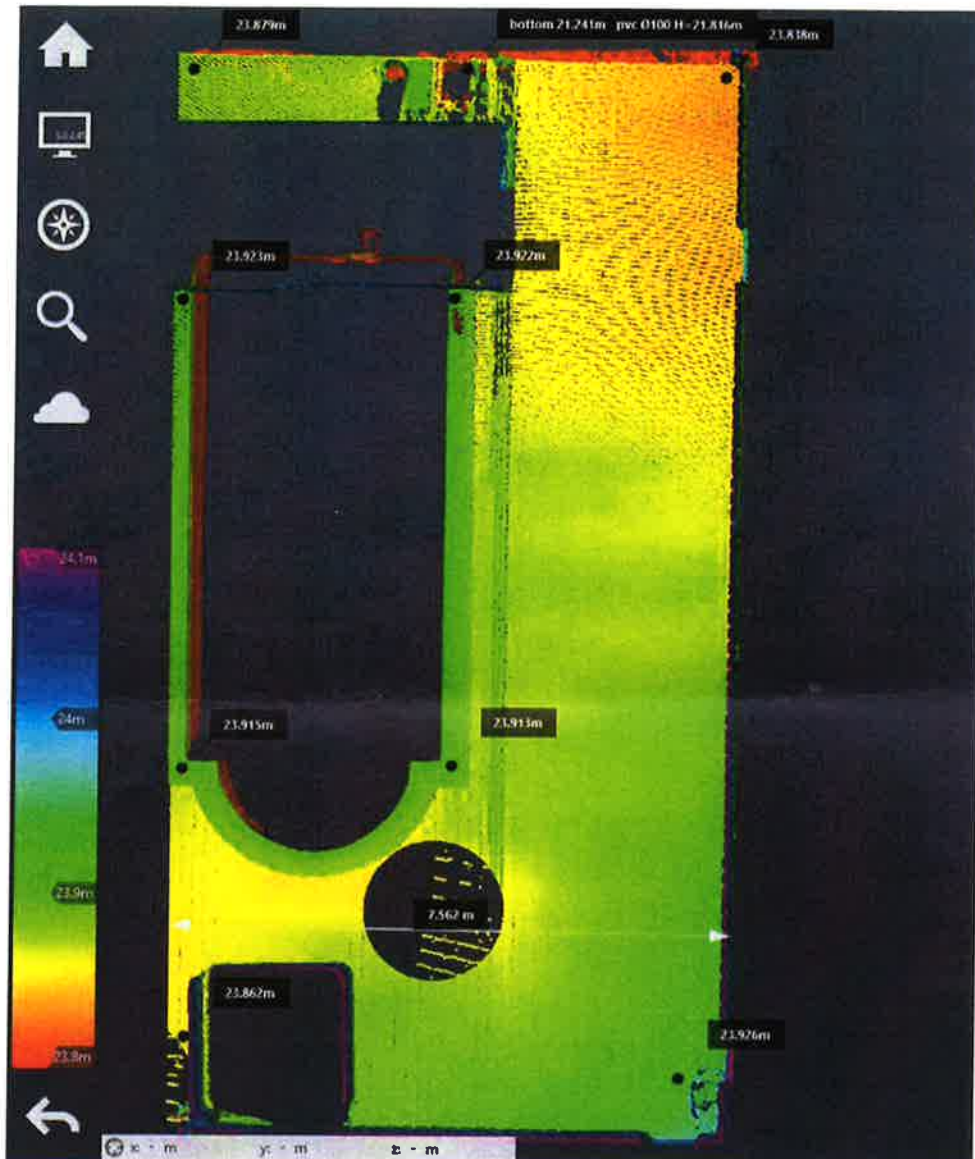
Figur 3. Poolområdet.

På denna figur kan man se att området lutar mot övre högra hörnet och det stämmer väl överens med bilden för entréplan och övre plan. Vattengången på dräneringsledningen från poolen är +21,816.

Vattengången på dräneringsledningen som löper längs poolen är +21,816. Analysen i denna rapport är gjord utifrån ett mätningstekniskt perspektiv.
