Besiktningsprotokoll

Försäkringsbesiktning för Anticimex Säljarförsäkrat

Fastighetsbeteckning: Svartbyn 6:191	
Fastighetsadress: Bränslanvägen 28	
Postnummer: 961 38	Ort: Boden

Besiktningsdatum: 2026-10-12	Protokollnummer: 69979669
Temperatur: 0 °C	Väderlek: Klart
Tekniker: Fredrik Ersson	
E-post: fredrik.ersson@Anticimex.se	
Kontor: Piteå	
Närvarande: Husägare

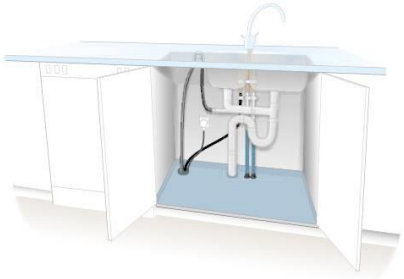
Fuktskydd saknas i diskbänksskåp samt under kyl/frys och diskmaskinen.

För att upptäcka eventuella läckage, installera ett fuktskydd.
