Besiktningsprotokoll

Försäkringsbesiktning för Anticimex Säljarförsäkrat

Fastighetsbeteckning: Kallax 1:271	
Fastighetsadress: Sjöstråket 16	
Postnummer: 975 95	Ort: Luleå

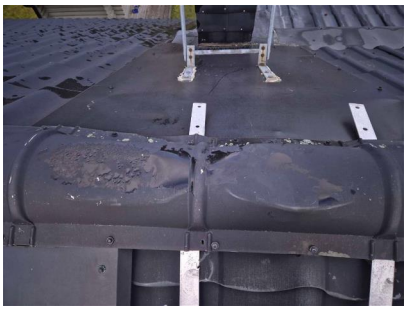
Låglutande tak har fel taktäckning ovan takkupa.

Taktäckningen av plåt är inte anpassad till taklutningen. Risk finns för läckage med fuktskador som följd.

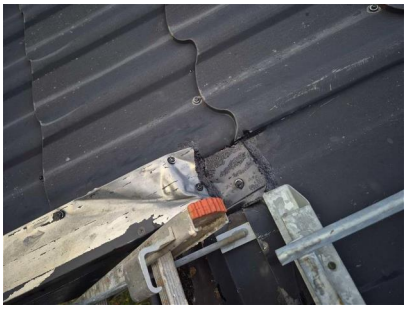
Bucklor finns på nockplåt och takplåtar.

Lagning i takplåt noterades vid en av stegen infästningar samt vid skarv nära takfot vid stege.

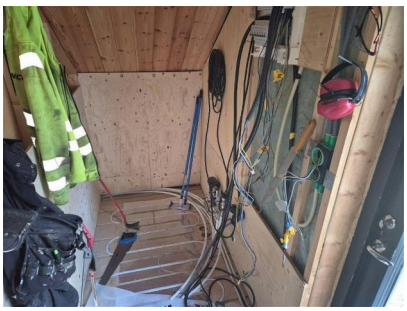
Golvbrunn är ej anslutet till avlopp, mynnar ut i backen.

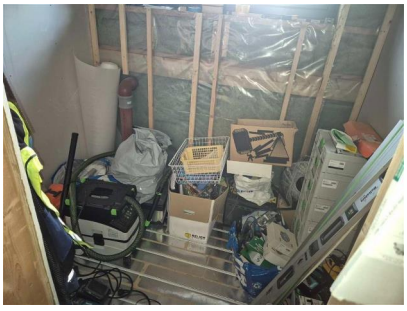
Stora delar är ej färdigställda.
