Försäkringsbesiktning

Byggnadsbeskrivning Bostadsbyggnad

Byggnadsår: 1977	Fönster: Kopplade 2+1 fönster
Ombyggnad/Tillbyggnad:	Ventilation: Självdrag (S)
Hustyp, antal våningar: Villa, 1½-plan	Värmesystem: Direktverkande el Luft-/luftvärmepump, 2 enheter Braskamin i vardagsrum
Taktyp, takbeläggning: Sadeltak, plåt	Grundkonstruktion: Betongplatta på mark med flytande golv. Undertrycksventilerad konstruktion med platonmatta.
Stomme, material: Trä	Terrängförhållanden: Trädgårdstomt
Fasad: Stående träpanel	Garage: Vidbyggt garage

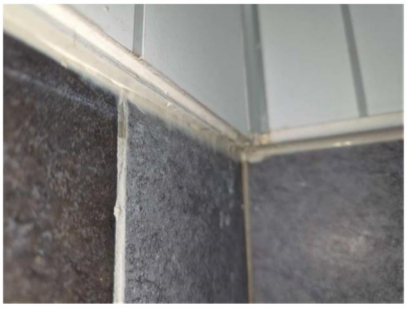
Entréplan / Dusch/Toalett

- Vidhäftning mellan enstaka klinkerplattor och underlag är bristfälligt ("hålrumsljud").

- Bristfällig golvlutning.

- Äldre plastgolvbrunn med förhöjningsringar.

- Våtrumsskivor är ojämnt monterade, tätade mot bottenlist med tätmassa. Eftersom denna med tiden torkar och spricker är det viktigt att den återappliceras vid behov.

- Duschplats är placerad nära fönster.

- Tätskiktsuppvik mot tröskel finns inte.

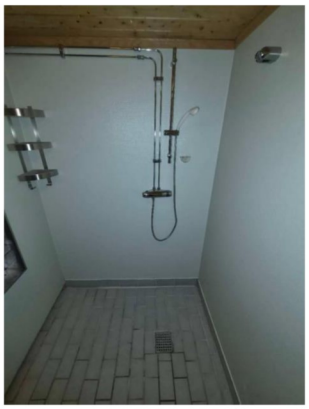
Entréplan / Dusch/bastu i ekonomidel

Våtrum av äldre standard med generella brister. Bland annat noterades:
- Öppen vägg mot bastu saknar underliggande tätskikt.
- Duschblandare är lös.
- Äldre plastgolvbrunn med förhöjningsringar utan synligt tätskikt.
- Öppning i vägg vid avloppsrör.

Utrymmet är äldre och har passerat tiden för sin tekniska livslängd.

Kontakta en behörig våtrumsentreprenör för en renovering. I samband med renoveringen bör omkringliggande konstruktioner kontrolleras för att upptäcka eventuella följdskador.

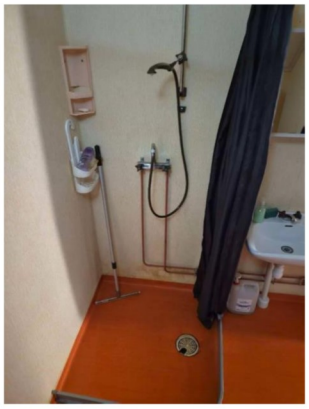
Övre plan / Dusch/Toalett

- Våtrum av äldre standard med väggbeklädnad av våtrumstapet.
- Klämring i golvbrunn något lös.

Duschrummet är utfört under en tid då man ställde lägre krav på material och utförande än man gör idag.
Om man inte önskar att renovera utrymmet kan man byta klämring och installera en duschkabin.
