UPPDRAG Besiktning Sävast 4:89	UPPDRAGSLEDARE Magnus Lindqvist	DATUM 2020-12-15
UPPDRAGSNUMMER 12709329	UPPRÄTTAD AV Peder Hansson

Geotekniskt utlåtande

Bakgrund och syfte

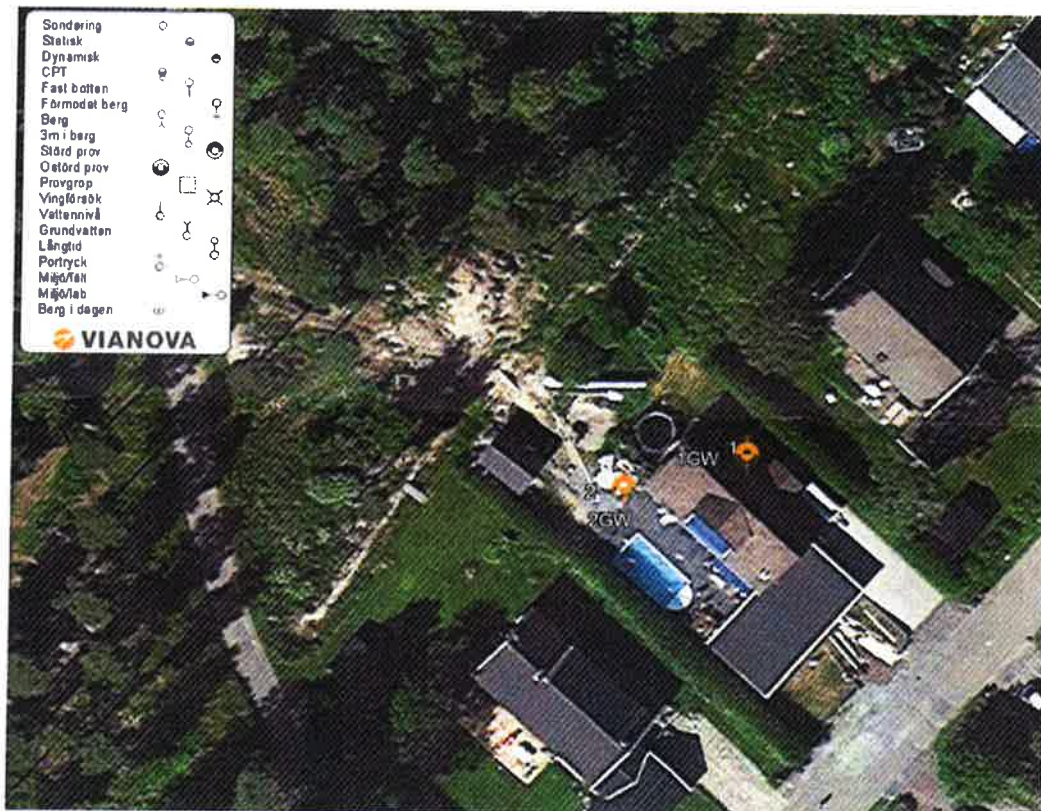
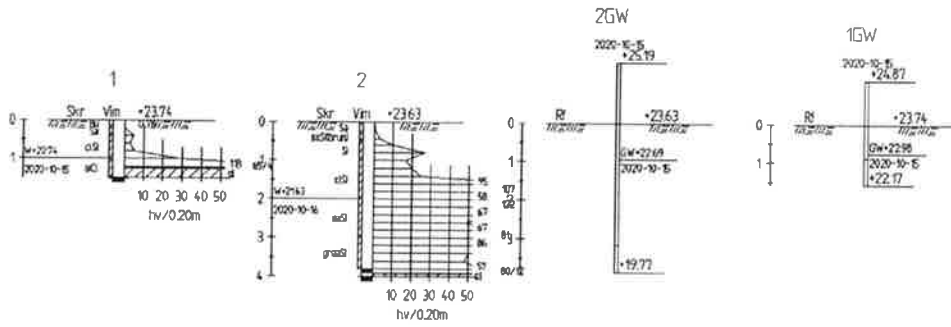
Bilaga – Geoteknisk redovisning

Sweco har utfört **störd provtagning** (Skr) i en punkt (1GW) strax norr om huvudentrén samt en punkt (2GW) mellan pumpbrunn och hörnet på byggnaden mot sovrummet. Markprofilen består från markytan och ner av ca 0,3 m humus/matjord som övergår till ca 0,5 m sand för att därefter övergå till en silt eller lerig silt med en större mäktighet än 1,0 m. Den leriga silten övergår därefter till en sandig eller grusig sandig silt med en större mäktighet än 2,0 m.

Viktsonderingen (Vim) kunde inte drivas ner djupare än 1,5 m vid punkt 1GW samt till ca 4,0 m under markytan vid 2GW.

Grundvattennivån mättes upp i borrhålen vid tillfället till 0,76 m under markytan vid punkt 1GW samt till 0,94 m under markytan vid punkten 2GW som ligger mellan huset och pumpbrunnen.
