Besiktningssprotokoll

Försäkringsbesiktning för Anticimex Säljarsförsäkrat

Fastighetsbeteckning: Muodoslompolo 2:18	
Fastighetsadress: Arbetsstugevägen 15	
Postnummer: 984 95	Ort: Muodoslompolo

Besiktningdatum: 2026-04-27	Protokollnummer: 69657490
Temperatur: 0 °C	Väderlek: Halvklart
Tekniker: Mia Heikkilä	
E-post: Mia.Heikkilae@anticimex.se	
Kontor: Piteå	
Närvarande: Husägare

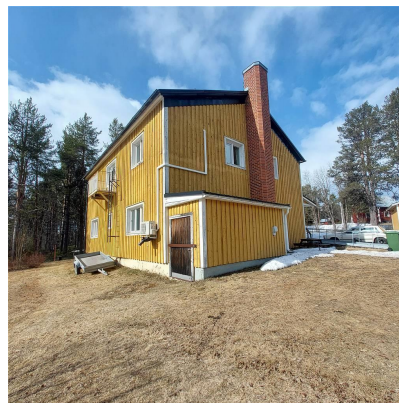
Utvändigt / Krypgrund

Bristerna i grunden innebär att grundens klimat under delar av året är för fuktigt. Detta kan i förlängningen leda till rötskador i konstruktionen. För att undvika detta så måste krypgrundens klimat bli torrare.

Vid kontroll av konstruktion i krypgrund noterades fuktvärden under kritisk fuktnivå men mikrobiell lukt känns vid inträde.

Fuktkvoten uppmättes till 15-16 % stickprovsvis i trossbotten. Relativa fuktigheten uppmättes till 55% vid 8 grader.

För att undvika detta så måste grundens klimat bli torrare. Läs Anticimex faktablad om uteluftsventilerade krypgrunder för tips och råd. Rekommenderar installation av krypgrundsavfuktare.

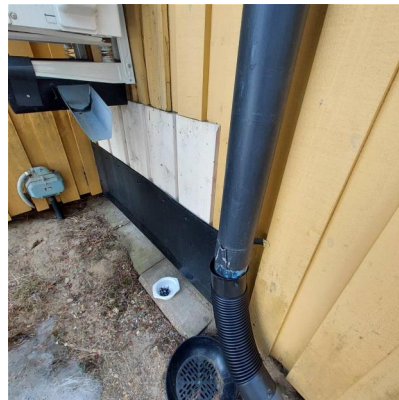
Utvändigt / Entrébro

När hängrännor har en felaktig lutning (bakfall) finns risk att regnvatten svämmar över vilket i sin tur kan leda till fuktskador på fasad och sockel.

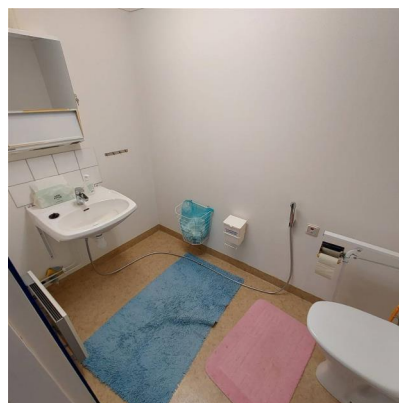
Fuktindikering i utrymmet gav inga förhöjda fuktindikationer.

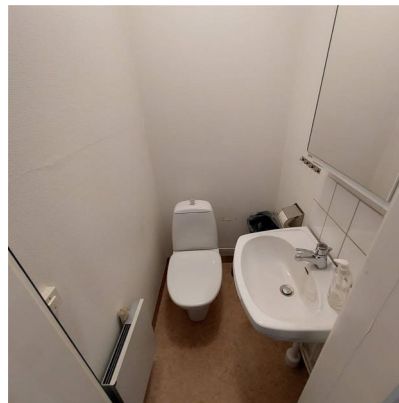
Entréplan / Toalett

✓ Inget att notera.

✓ Fuktindikering i utrymmet gav inga förhöjda fuktindikationer.

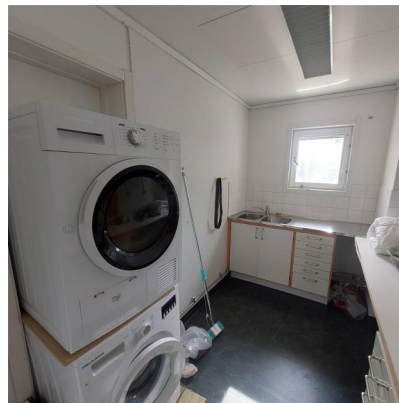
Entréplan / Tvättstuga

✓ Inget att notera.

✓ Fuktindikering i utrymmet gav inga förhöjda fuktindikationer.

✓ Funktionskontroll av jordade eluttag.

Vid stickprovskontroll av jordade eluttag noterades inga avvikelser.

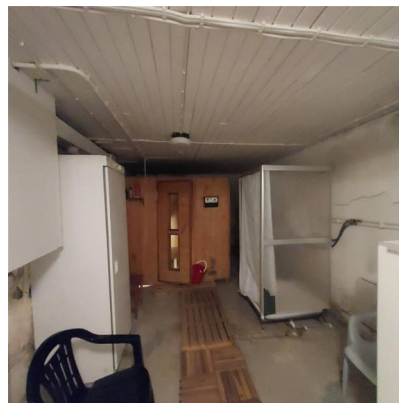
Källarplan / Dusch/bastu

Inget att notera.
