Försäkringsbesiktning

Byggnadsbeskrivning Bostadsbyggnad

68195568

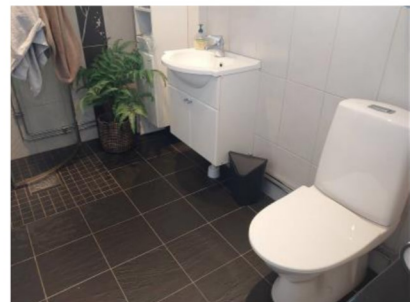
Vid stickprovskontroll av jordade eluttag noterades inga avvikelser.

Fuktindikering i utrymmet gav inga förhöjda fuktindikationer.
