Besiktningssprotokoll

Försäkringsbesiktning för Anticimex Säljarsförsäkrat

Fastighetsbeteckning: Sandön 1:77	
Fastighetsadress: Finsandlåudden 4	
Postnummer: 97254	Ort: Luleå

Besiktningdatum: 2025-03-31	Protokollnummer: 68933349
Temperatur: 2 °C	Väderlek: Mulet
Tekniker: Fredrik Ersson	
E-post: fredrik.ersson@Anticimex.se	
Kontor: Piteå	
Närvarande: Mäklare Fredrik, Anticimex.

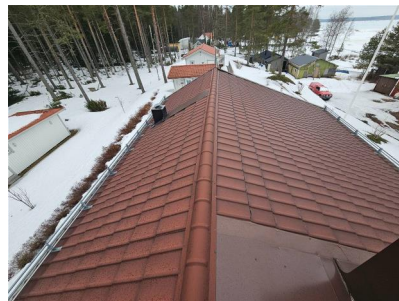
Mindre bucklor finns på takplåt.

Takplåten är endast tätad med tätningsband mellan vindskiveplåten och takplåten ,nockplåten ligger under vindskiveplåten mot gaveln med altan.

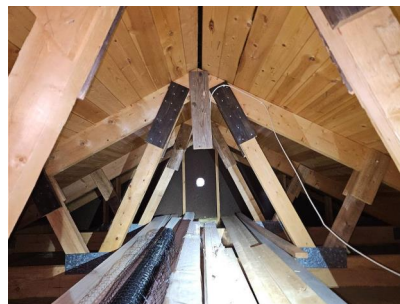
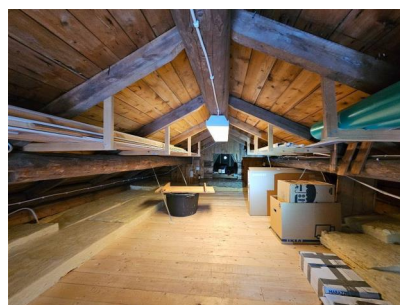
Vid kontroll av vinden uppmättes fuktvärden under kritisk fuktnivå för mikrobiell tillväxt och en normal lukt upplevdes. Fuktkvoten i underlagstak/takbjälkar uppmättes till 10 %.

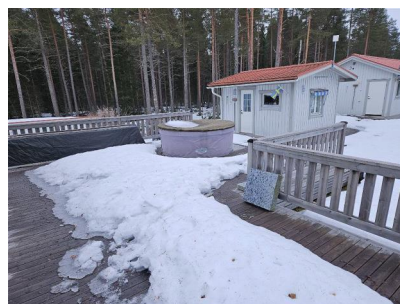
Delvis snötäckt, inget att notera på synliga delar.

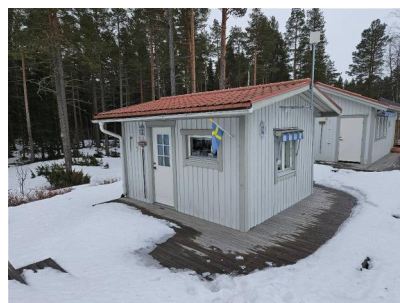
Golvbjälklaget ovan den uteluftsventilerade krypgrunden riskerar att drabbas av fuktskador på grund av naturlig fuktpåverkan. Detta kan i sin tur leda till mikrobiella skador (angrepp av mikroorganismer) som kan leda till att mikrobiell lukt sprids till boendemiljön.

Taktäckningen av plåt är inte anpassad till taklutningen. Risk finns för läckage med fuktskador som följd.
