Besiktningssprotokoll

Försäkringsbesiktning för Anticimex Säljarsförsäkrat

Fastighetsbeteckning: Orrböle 1:63	
Fastighetsadress: Orrböle 133	
Postnummer: 914 94	Ort: Nyåker

Besiktningdatum: 2024-05-29	Protokollnummer: 68263766
Temperatur: 21 °C	Väderlek: Klart
Tekniker: Ali Al-Hadhrani	
E-post: ali.al-hadhrani@Anticimex.se	
Kontor: Umeå

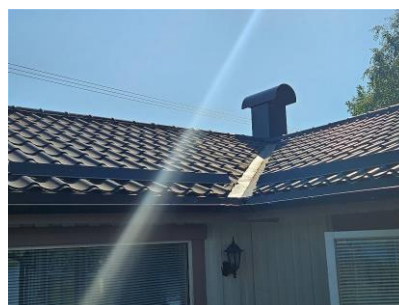
Inget att notera.

Besiktning av yttertaket har genomförts från mark samt anliggande steg.

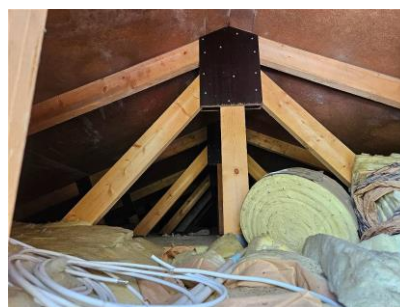
Vindsutrymmet är besiktad från luckan då landgångar inte finns.

Vid fuktmätning av samtliga vindar uppmättes fuktvärden under kritisk fuktnivå för mikrobiell tillväxt och en normal lukt upplevdes.

Fuktkvoten i underlagstak/takbjälkar uppmättes vid besiktningstillfället till 9%.

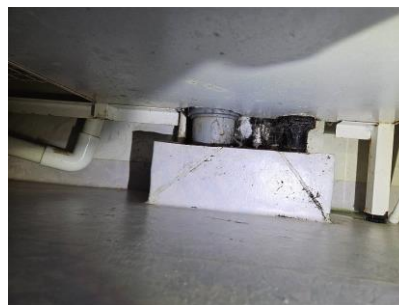
Klämringen är fastlimmad i golvbrunn.

Förhöjningsringen i golvbrunnen är en riskkonstruktion eftersom det ofta förekommer otätheter mellan förhöjningsringen och brunnen. Detta kan i sin tur leda till fuktskador i omkringliggande konstruktioner.
