# Besiktningssprotokoll

Försäkringsbesiktning för Anticimex Säljarsförsäkrat

Fastighetsbeteckning: Bäckfors 1:1	
Fastighetsadress: Lillpitevägen 929	
Postnummer: 946 92	Ort: Lillpite

Besiktningdatum: 2024-10-21	Protokollnummer: 68582201
Temperatur: 8 °C	Väderlek: Regn
Tekniker: Fredrik Ersson	
E-post: fredrik.ersson@Anticimex.se	
Kontor: Piteå	
Närvarande: Husägare Fredrik, Anticimex.

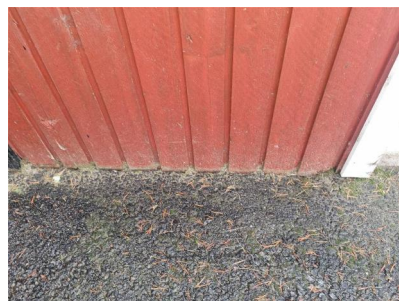
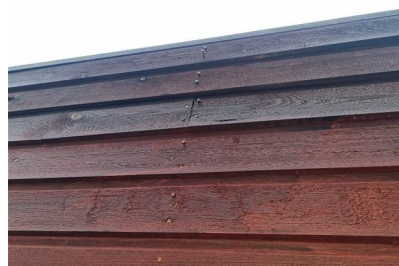
Vissa delar av panelen avslutas för nära mark (främst kring ekonomidel) Flertalet utträngda spikar på liggande panelen på ekonomidel.

För att öka livslängden på fasadbeklädnaden rekommenderas målning och underhåll.

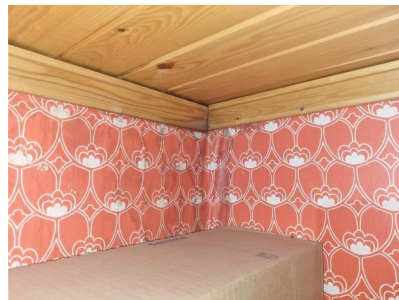
Väggen har fuktfläckar.

Fuktfläckar kan bero på olika saker, och kan vara ett tecken på en tidigare eller en pågående fuktskada.

Se även "Utvändigt - Tak ovanför ekonomidel " i protokollet.

Vi rekommenderar en fördjupad undersökning för att bedöma orsak och omfattning.

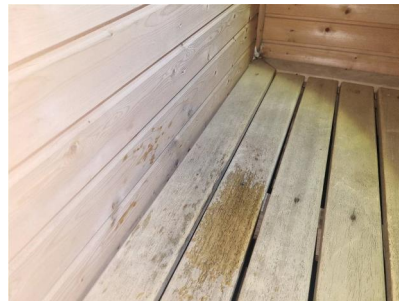
Taket/väggen har fuktfläckar , indroppande vatten noterades via taket och fönsterkarmen. Stående vatten på golvet under britsar.  
Förhöjda fuktvärden uppmättes i taket och vägg kring fönster.

Se även "Utvändigt - Tak ovanför ekonomidelt " i protokollet.

Vi rekommenderar en fördjupad undersökning för att bedöma orsak och omfattning.

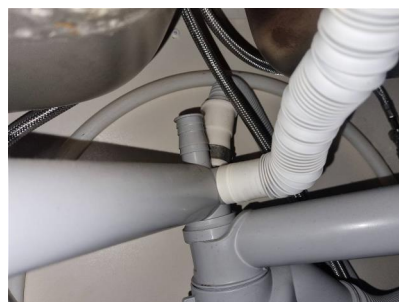
Upphångningsbygel saknas på avloppslang från diskmaskinen.

För att hindra brott på avloppsslang rekommenderas komplettering av upphångningsbygel.

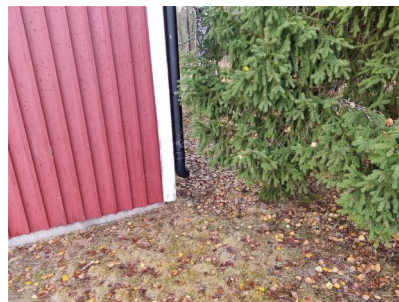
Grenar/träd finns i anslutning till byggnaden.

Området närmast huset rekommenderas att vara fritt från växtlighet.

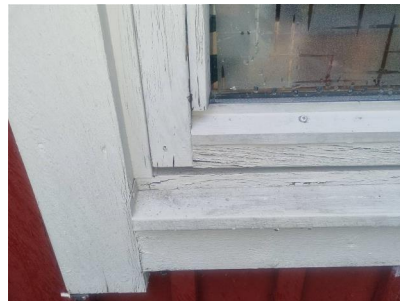
Isolerglas är äldre.

Befintliga fönster är äldre vilket betyder att tätningen mellan fönsterrutorna kan vara sämre. Detta kan leda till att missfärgning/imma kan uppstå mellan glasrutorna.

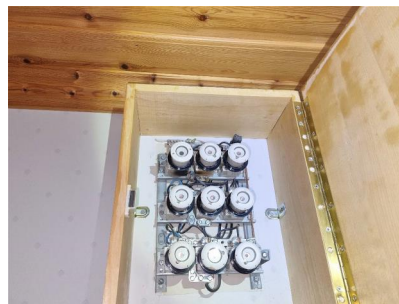
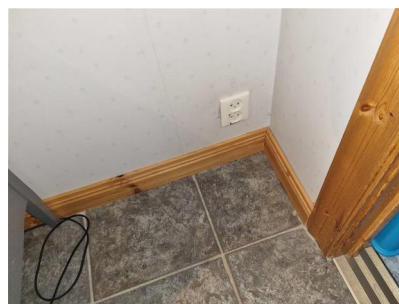
Ojordade uttag finns i rum med klinkergolv. När man har ojordade eluttag i rum med klinker finns det en ökad risk för personskador.

Kontakta en elektriker för kontroll och åtgärd.

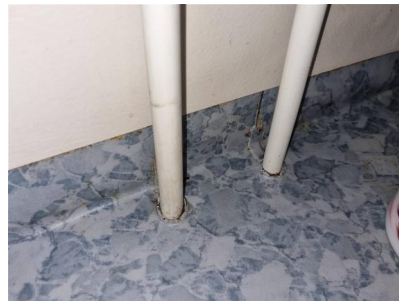
Golv/väggmattan har släppt från underlaget i hörnet i duschzonen. Väggskivan bakom sviktar vid tryck. Golv-mattan är skadad i uppviket på väggen och fogen har gått isär. Rör genomföringar i duschzonen, både i vägg och på golvet. Otätheter kring rör genomföringarna. Äldre tätade skruvhål i väggmattan.

Rekommenderar kontakt med våtrumsentreprenör för vidare undersökning och åtgärd.

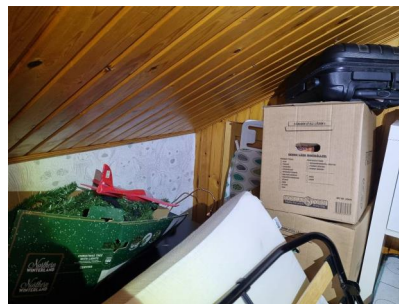
Vindsutrymmet kunde inte besiktas eftersom tillträde saknas.

Vi rekommenderar en kompletterande besiktning när sidovindarna är åtkomliga.
