# Besiktningsprotokoll

Försäkringsbesiktning för Anticimex Säljarförsäkrat

| Fastighetsadress:<br>Föraregatan 39 | |

| Besiktningsdatum:<br>2025-02-24 | Protokollnummer:<br>68830313 |

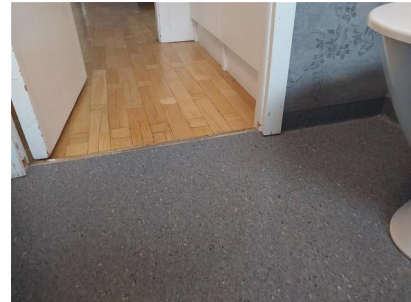
- Plan golvlutning utanför plats för dusch.
- Otäthet förekommer kring genomföring i vägg.
