## Utlåtande över ÖVERLÅTELSEBESIKTNING

Luleå Bälunge 3:56  
Sandnäsetvägen 308  
975 94 Luleå

Uppdragsnummer: ÖB-24165

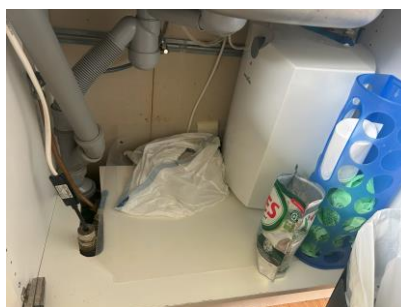
Entré/Hall:	---
Innerhall:	---
Vardagsrum:	---
Kök:	<p>Varmvattenberedare och inkommande vattenledning till kök sitter i diskbänksskåpet (bild 1) Se <b>riskanalys 3.4</b></p> <p>Svällning/deformation samt förhöjd fuktindikation på sparksocket under diskbänk (bild 2) Se <b>Bilaga 5: Fuktmätning</b></p> <p>Svällningar på laminatskarvar framför diskbänk samt täcksida till kylskåp (bild 3)</p> <p>Öppet avloppsrör i diskbänksskåp (bild 4)</p> <p>Vattentät inklädnad i diskbänksskåpet finns, men är inte heltäckande</p> <p>Fuktfläckar/missfärgningar på träregel under plastfolie mot yttervägg</p>
