## Försäkringsbesiktning

# Försäkringsbesiktning

## Besiktningsutlåtande

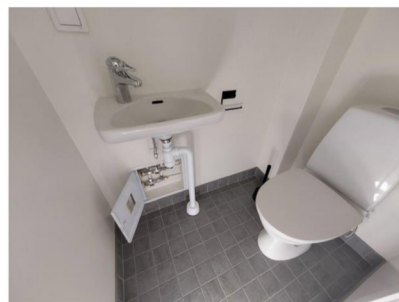
Vid stickprovskontroll av jordade eluttag noterades inga avvikelser.

Inget att notera.

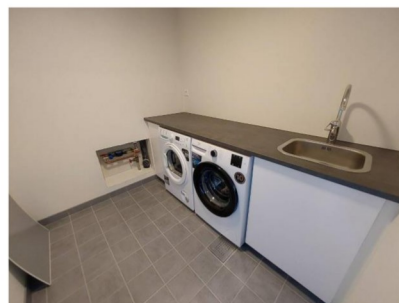
Inget att notera.

Funktionskontroll av jordade eluttag.

Vid stickprovskontroll av jordade eluttag noterades inga avvikelser.
