Försäkringsbesiktning

Byggnadsbeskrivning Bostadsbyggnad

Besiktningens utlåtande

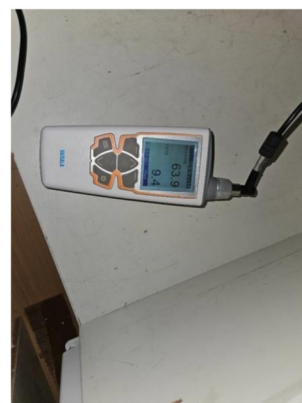
Vid kontroll av golvkonstruktion uppmättes fuktvärden under kritisk nivå för mikrobiell tillväxt dock kunde mikrobiell lukt kännas.

Grundläggningen består av en betongplatta på mark utan underliggande isolering och med en flytande golvspånskiva på en cellplastisolering. Denna konstruktion får ofta skador på grund av naturlig fuktvandring.

Vi rekommenderar en fördjupad undersökning för att bedöma orsak och omfattning. Det är viktigt att tänka på att denna rekommendation om fördjupad undersökning gäller hela grundläggningen.
