Försäkringsbesiktning

Byggnadsbeskrivning Bostadsbyggnad

68535388

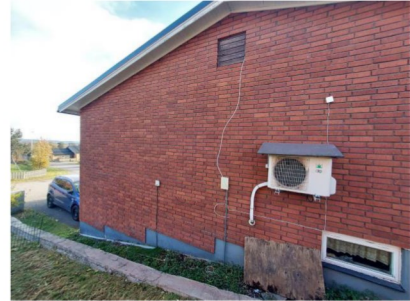
Entréplan/Souterrängkällare / Allmänt hela huset

? Kontroll av konstruktion med provhålstagning och fuktmetning ej genomförd på önskan av husägare (hall och sovrum 1).

Risk för mikrobiella skador (angrepp av mikroorganismer) finns om fuktigheten är hög i konstruktionen och om det finns organiskt material kvar på betongplattan. Detta kan i sin tur leda till att mikrobiell lukt sprids till boendemiljön.
