## Försäkringsbesiktning

# Försäkringsbesiktning

### Byggnadsbeskrivning Bostadsbyggnad

## Besiktningsutlåtande

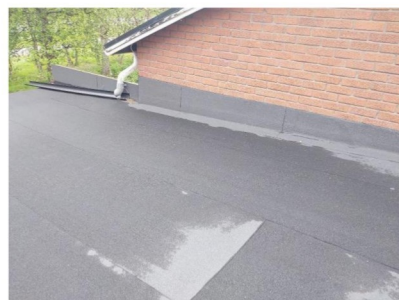
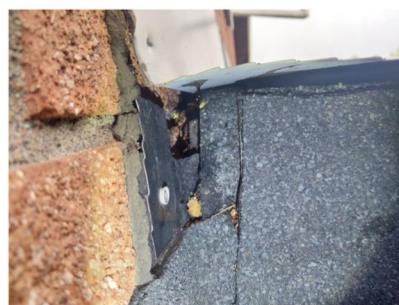
- Del av innertak är borta.
- Missfärgningar/fuktfläckar förekommer invändigt.
- Fasadpanel är rötskadad.
- Brister i takavvattning.
- Fönster i behov av underhåll/byte.

Detta innebär ökad risk för fuktskador i underliggande konstruktioner.

Åtgärder av säljaren: Ståndplåt, krönplåt och otätheterna åtgärdade av fackman.

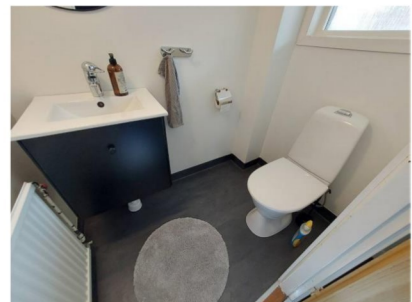
Inget att notera.
