Besiktningssprotokoll

Försäkringsbesiktning för Anticimex Säljarsförsäkrat

Fastighetsbeteckning: Haren 6	
Fastighetsadress: Laestadiusvägen 14	
Postnummer: 984 31	Ort: Pajala

Besiktningdatum: 2024-08-05	Protokollnummer: 68333966
Temperatur: +22 °C	Väderlek: Sol
Tekniker: Fredrik Sköld	
E-post: Fredrik.Skold@anticimex.se	
Kontor: Piteå	
Närvarande: [REDACTED]

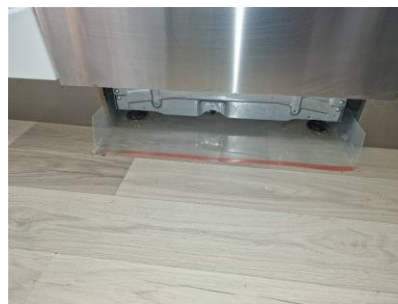
Fuktskydd saknas i diskbänksskåp.

Utan fuktskydd är det svårt att upptäcka läckage från rörledningar. Vatten kan då tränga in i omkringliggande konstruktioner och orsaka fuktskador.

För att upptäcka eventuella läckage, installera ett fuktskydd.

Skjut in fuktskydd under diskmaskinen in mot bakväggen.
