# Besiktningsprotokoll

Försäkringsbesiktning för Anticimex Säljarförsäkrat

| Fastighetsadress:<br>Järpgränd 10 | |

| Besiktningsdatum:<br>2025-10-10 | Protokollnummer:<br>69303757 |

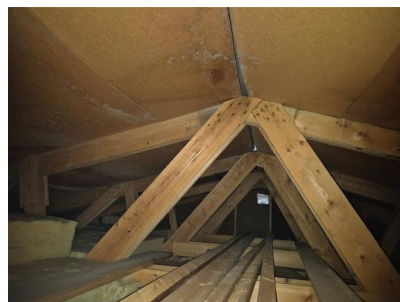
Vid kontroll av vinden uppmättes fuktvärden under kritisk fuktnivå för mikrobiell tillväxt och en normal lukt upplevdes.

Det finns risk för mikrobiell tillväxt om den relativa fuktigheten (RF) i den omgivande luften är över 75%. I furuvirke motsvarar det en fuktkvot (FK) på 17%.

Fuktkvoten i takstolar uppmättes vid besiktningstillfället stickprovsvis till 13-15%

Detta värde varierar dock under året beroende på årstid och utomhusklimat.

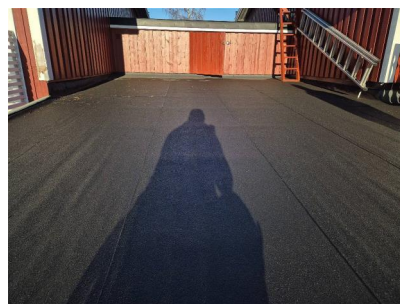
### Utvändigt / Tak ovan garage&carport

Inget att notera.

Taket är besiktat från taket.

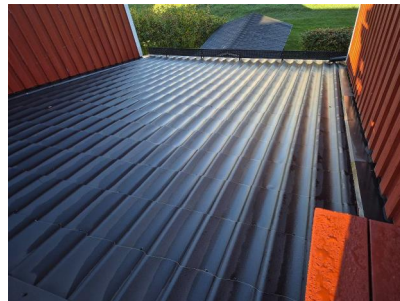
### Utvändigt / Tak ovan utbyggnad

Inget att notera.

Taket besiktades från garagetaket och vindsstege.

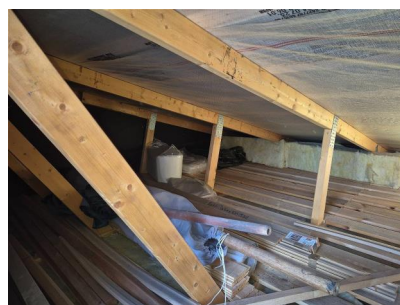
### Utvändigt / Vind ovan utbyggnad

Vid kontroll av vinden uppmättes fuktvärden under kritisk fuktnivå för mikrobiell tillväxt och en normal lukt upplevdes.

Det finns risk för mikrobiell tillväxt om den relativa fuktigheten (RF) i den omgivande luften är över 75%. I furuvirke motsvarar det en fuktkvot (FK) på 17%.

Fuktkvoten i takstolar uppmättes vid besiktningstillfället stickprovsvis till 15%.

Detta värde varierar dock under året beroende på årstid och utomhusklimat.
