## Försäkringsbesiktning

2 plans hus grundlagt med betongplatta byggt 1976 i normalt skick.

## Besiktningens utlåtande

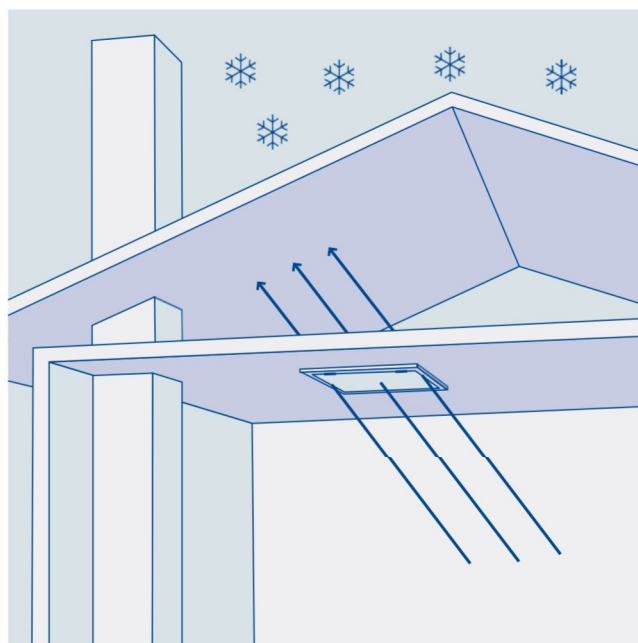
Fig. 2. Design och produktion: [www.luxlucid.com](http://www.luxlucid.com)

När ett litet tillskott av fuktig luft från bostaden tränger upp, till exempel genom otät vindslucka, till ett uppvärmt, kallt vindsutrymme, kyls luften ned och kondensation kan uppstå. Det kan i sin tur leda till fukt- och mögelskador.

För att en välisolerad vind ska fungera, krävs i stället att ventilationen i själva bostaden är tillräcklig. Fukttillskottet inne ska vara minimalt samt att vindsbjälklaget är lufttätt, det vill säga, inte släpper igenom luft från bostaden. Självklart är det viktigt att yttertaket också är tätt.
