Anticimex Överlåtelsebesiktning av småhus - nivå 2

Fastighetsbeteckning: Heden 6:11	
Fastighetsägare: Sofia Yvonne Samuelsson & Lars Samuelsson	
Fastighetsadress: Hällan 1	
Postnummer: 956 91	Ort: Överkalix

Besiktningdatum: 2026-03-05	Protokollnummer: 69584134
Temperatur: -10 °C	Väderlek: Halvklart
Tekniker: Fredrik Sköld	
E-post: Fredrik.Skold@anticimex.se	
Kontor: Piteå	
Närvarande: Representant för säljare: Hans Nilsson och Otso Modig

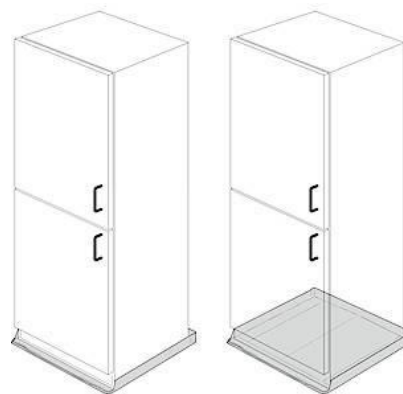
- ✓ Fuktindikering i utrymmet gav inga förhöjda fuktindikationer.
- ✓ Funktionskontroll av jordade eluttag.
Vid stickprovskontroll av jordade eluttag noterades inga avvikelser.
